Gesellschaft für Grundbau
und Umwelttechnik mbH

**Neuenstein, Bebauung Lange Klinge
Teilbereich Schäfer & Peters**
Vorarbeiten zum Bodenmanagement

Bericht: 2022/1355.1

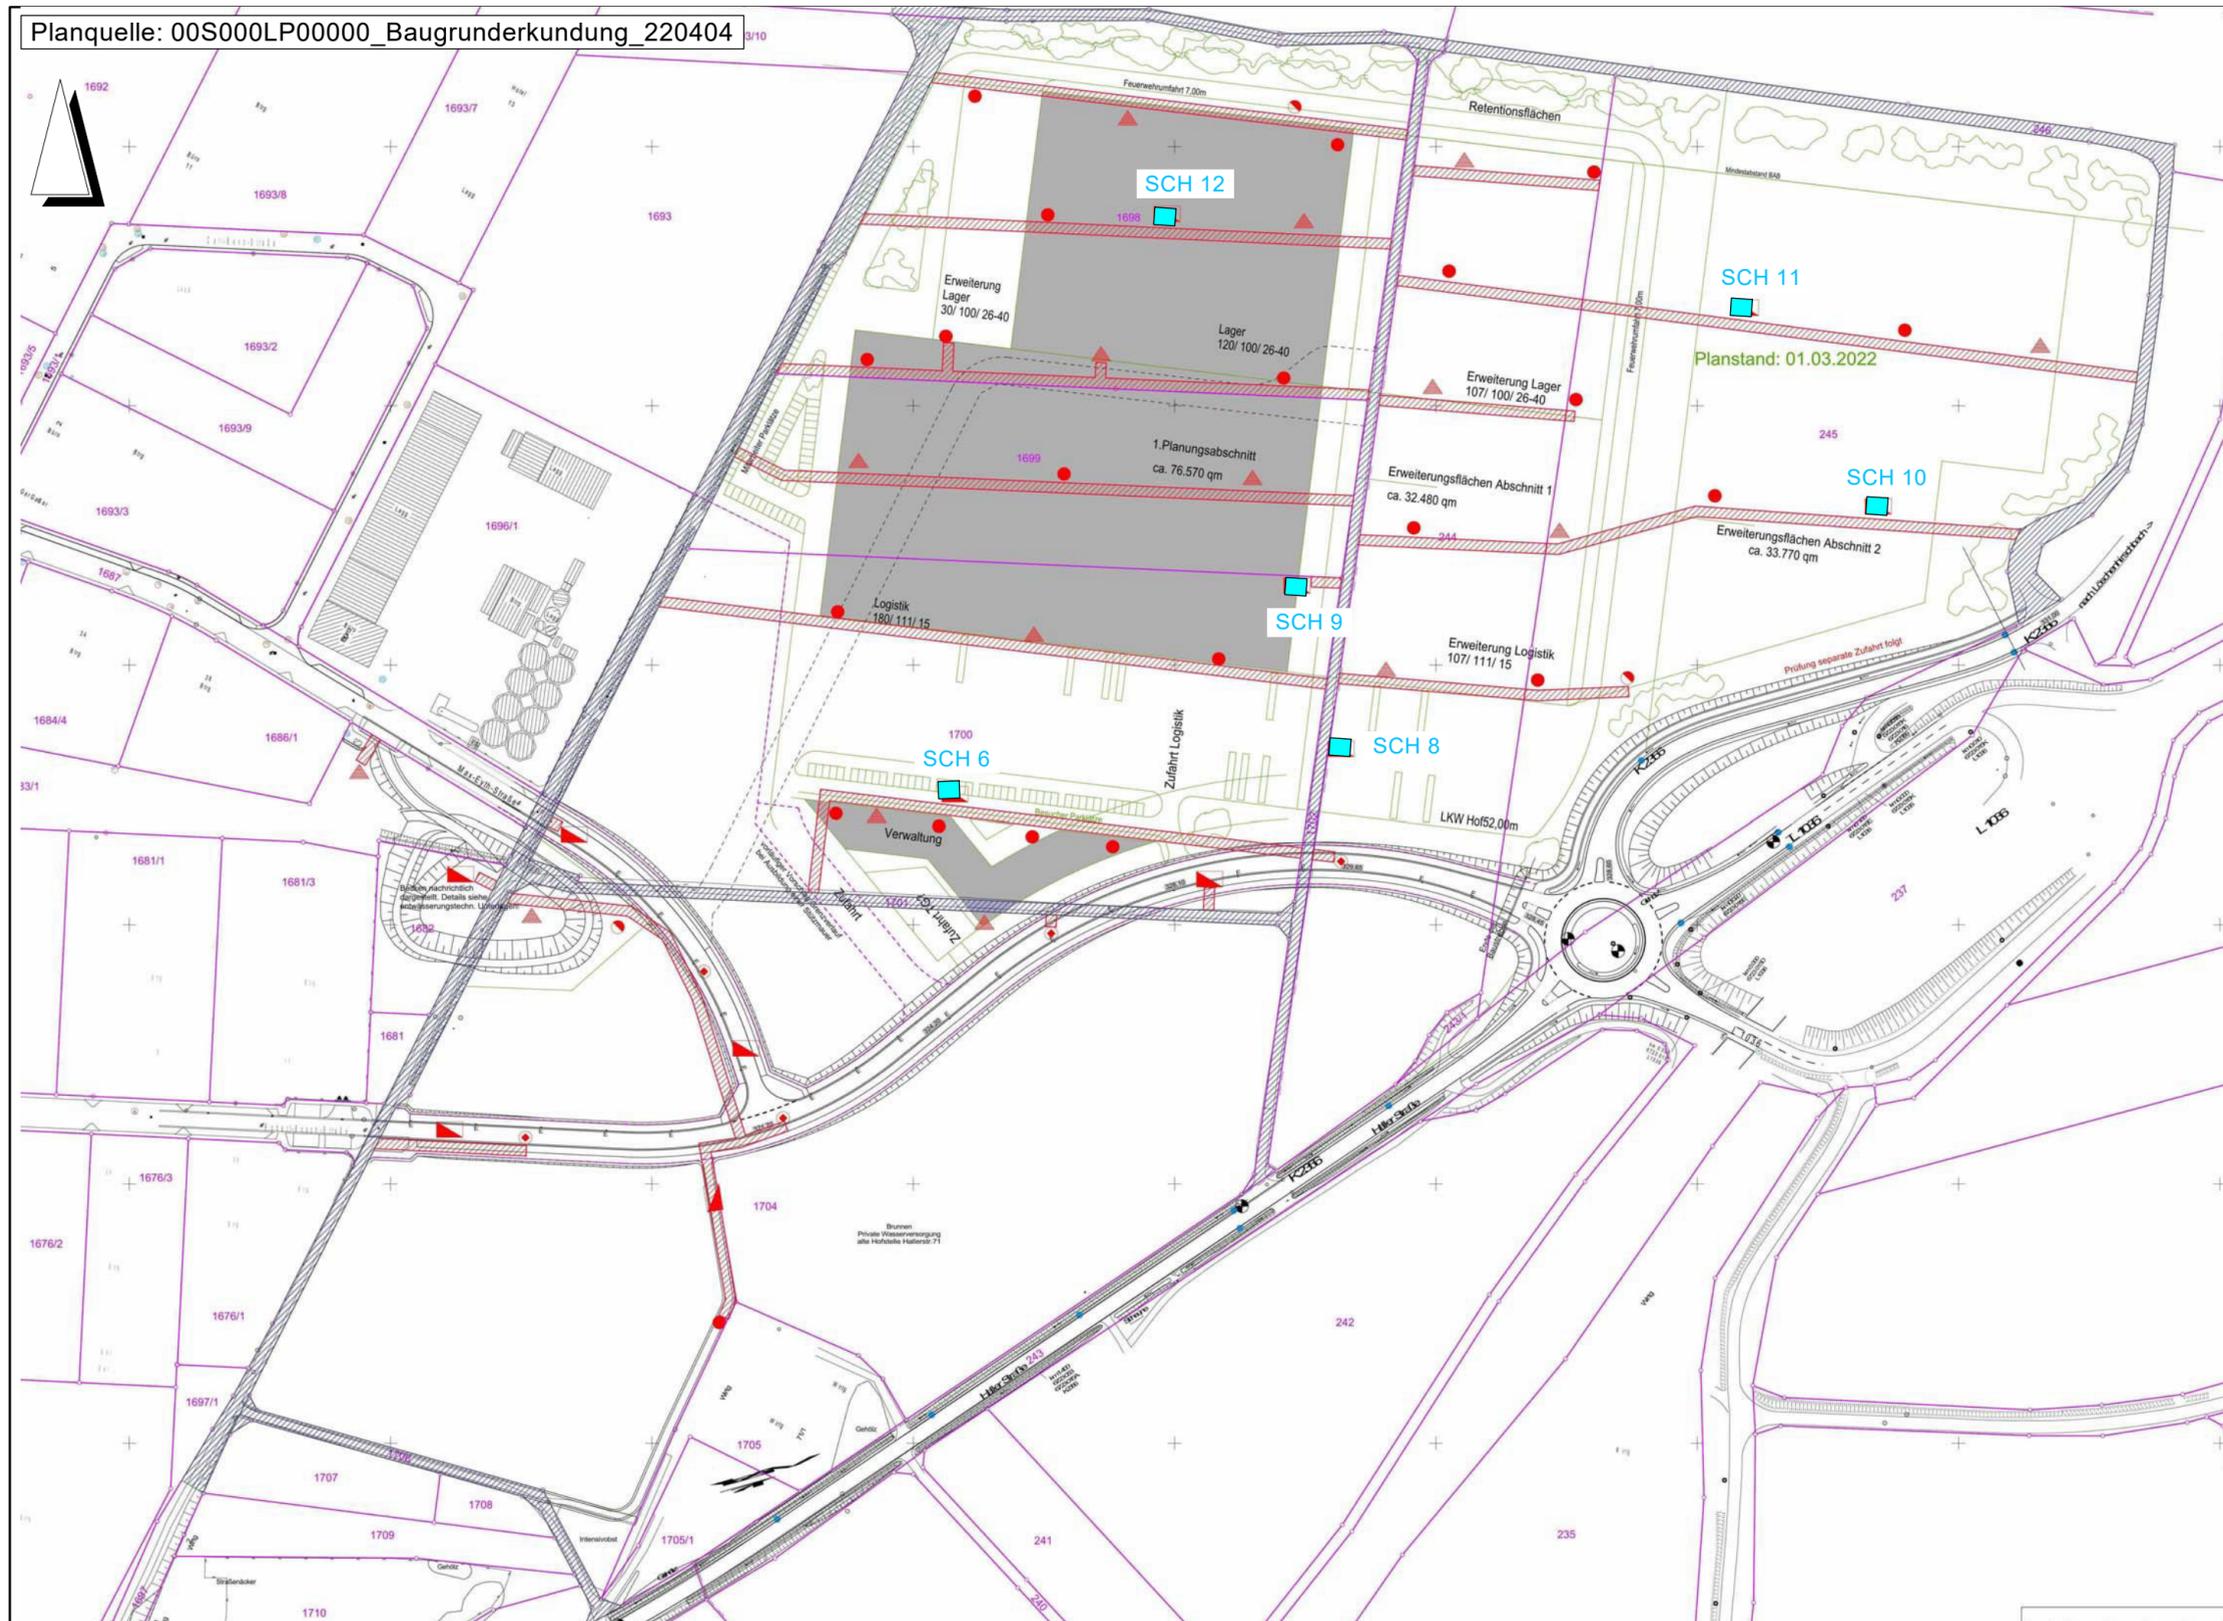
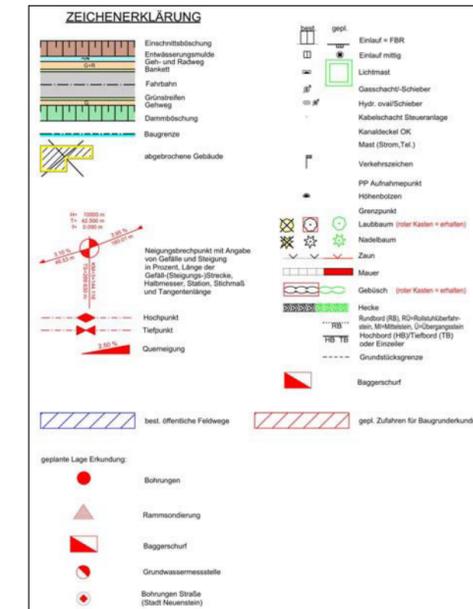
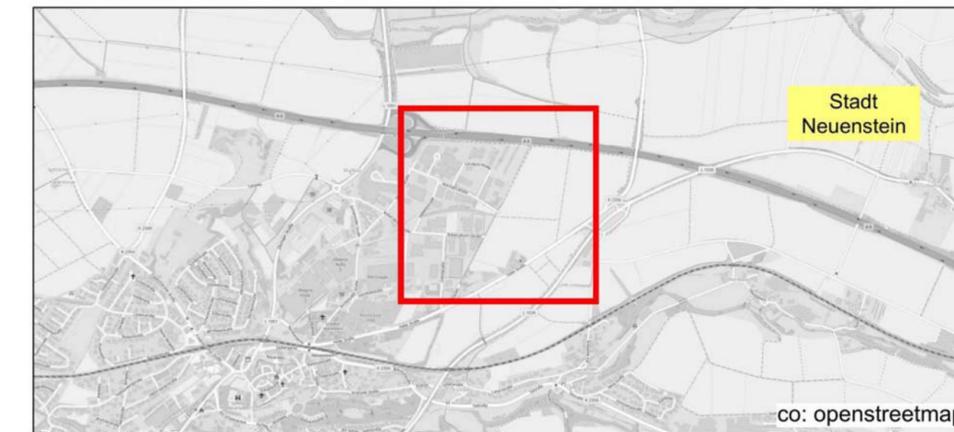
Gesellschaft für Grundbau und Umwelttechnik mbH Am Römerbad 23/1 74613 Öhringen Tel.: 07941 / 6492420	Neuenstein Bebauung Lange Klinge Teilbereich Schäfer & Peters	
	Lageplan	
Gezeichnet: Mü	Bericht Nr.: 2022/1355.1	Anlage Nr.: 1
Bearbeiter: ML		
Maßstab: 1 : 1500

Die bisher erfolgten Untersuchungspunkte (Baggerschürfe) sind in der Anlage 1 (Lageplan) dokumentiert. Weitere Bodenaufschlüsse sollen in gesonderten Berichten erläutert werden.

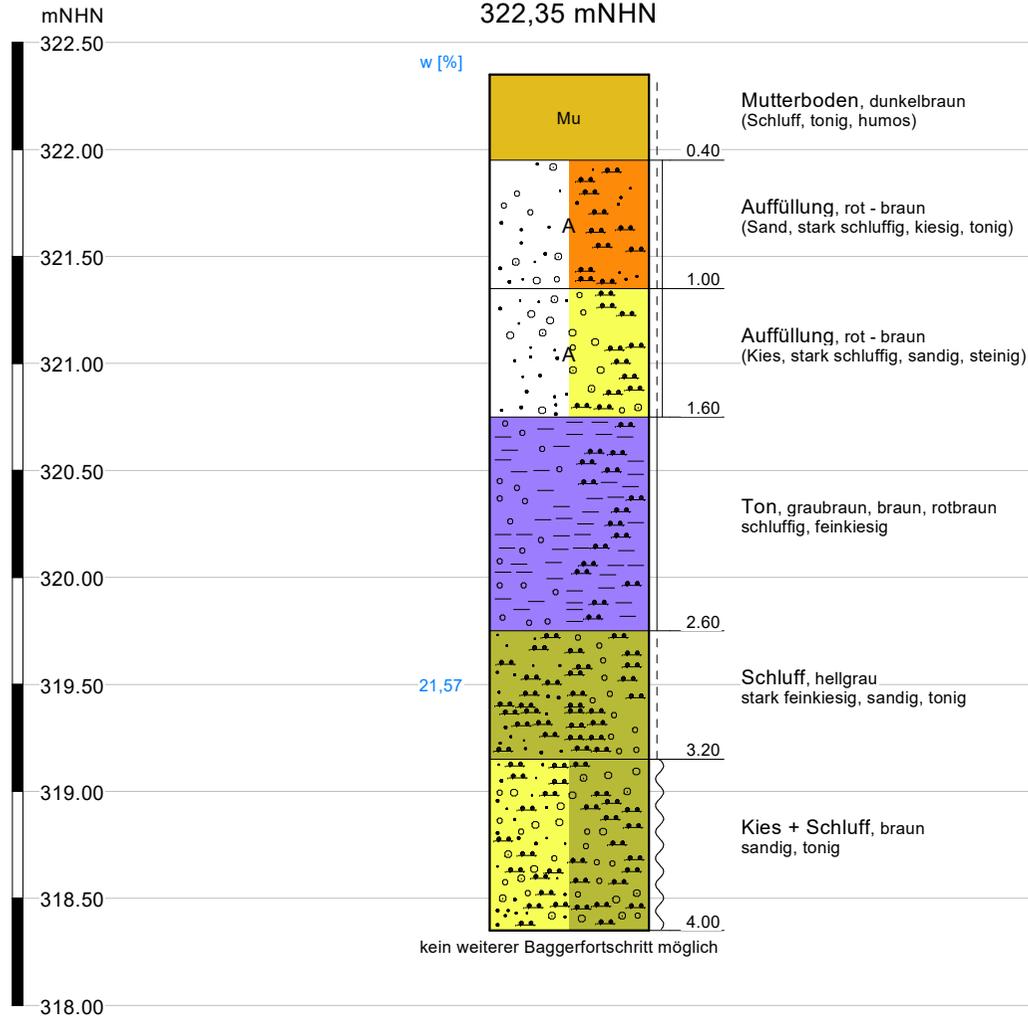
Bodenprofil Schurf 6

Konsistenzen:

halbfest
-

steif - halbfest
-

steif
-

weich

SCH 6

322,35 mNHN

Einen Sonderfall stellt der morphologisch tiefste Schurf 6 dar. In diesem wurden unterhalb des Oberbodens **gemischtkörnige Auffüllungen** aus bindigen bis stark bindigen Sanden und Kiesbruch bis in 1,6 m Tiefe erkundet. Teilweise waren auch Steine enthalten.

Unterlagert wurde diese rötliche Schicht von gewachsenen graubraunen bis hellgrauen bindigen Böden. Deren Konsistenz war steif bis halbfest. Diese **Verwitterungslehme** bestehen aus schluffigen Tonen und tonigen Schluffen, deren Anteil an feinkiesigen Bestandteilen zur Tiefe hin zunimmt. An der Basis des Schurfs auf 4 m Tiefe wurde ein Felslage erkundet, die kein Weiterkommen mit dem Bagger ermöglichte. Die residualen Kiesbestandteile aus der darüberliegenden Schicht stammen voraussichtlich aus der Verwitterung dieses **Festgesteins**.

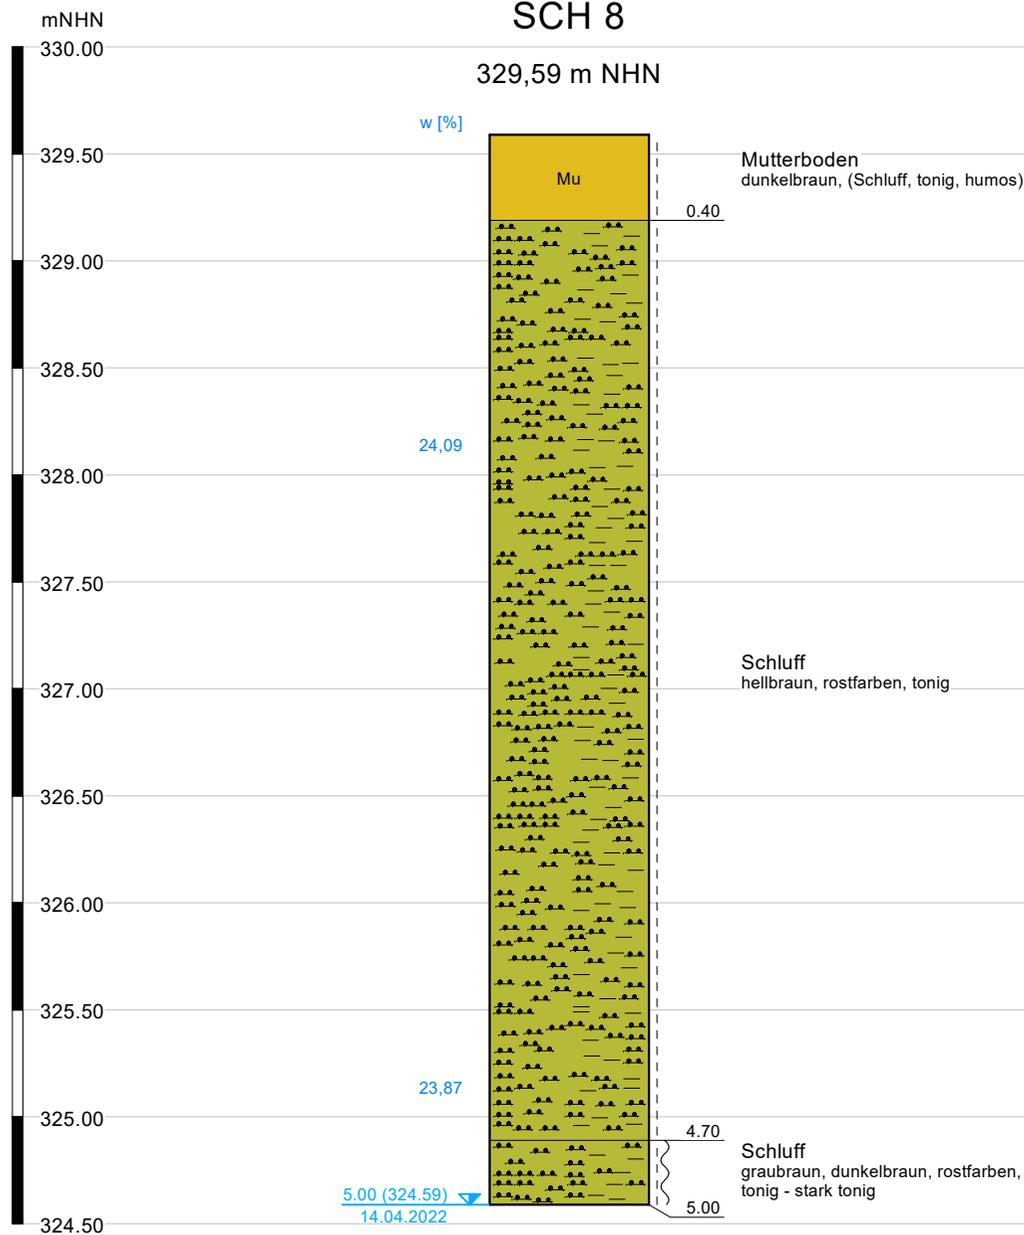
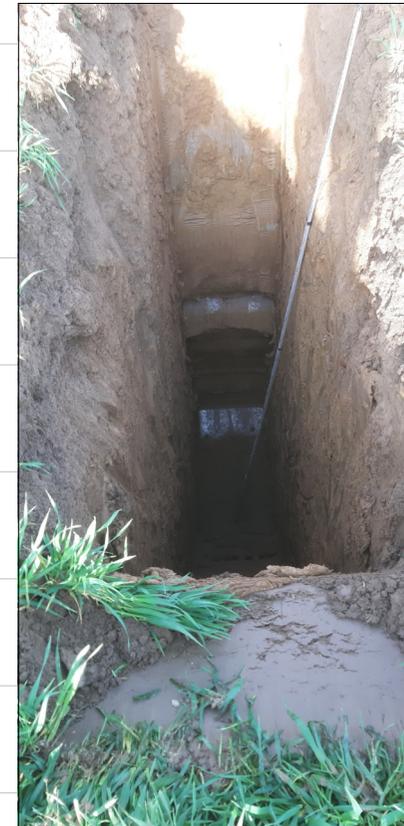
Bodenprofil Schurf 8

Konsistenzen:

steif
weich - steif

Während der Erkundungen wurde in den Schürfen 8 und 11 an der Basis entlang der Schnittkanten der Baggerschaufel aus den Bodenporen austretendes Wasser erkundet. Der Wasserandrang war sehr gering und stoppte nach Beendigung des jeweiligen Aushubs. Im Schurf 9 wurde Schichtenwasser angetroffen, dass bis zur Beendigung der Schurfarbeiten an diesem Tag von 4,6 m u. GOK auf 4,4 m u. GOK Tiefe anstieg. Aufgrund der tiefer liegenden trockeneren Schürfe wird davon ausgegangen, dass es sich hierbei nicht um einen permanenten Grundwasserhorizont sondern tiefes Schichtenwasser handelt.

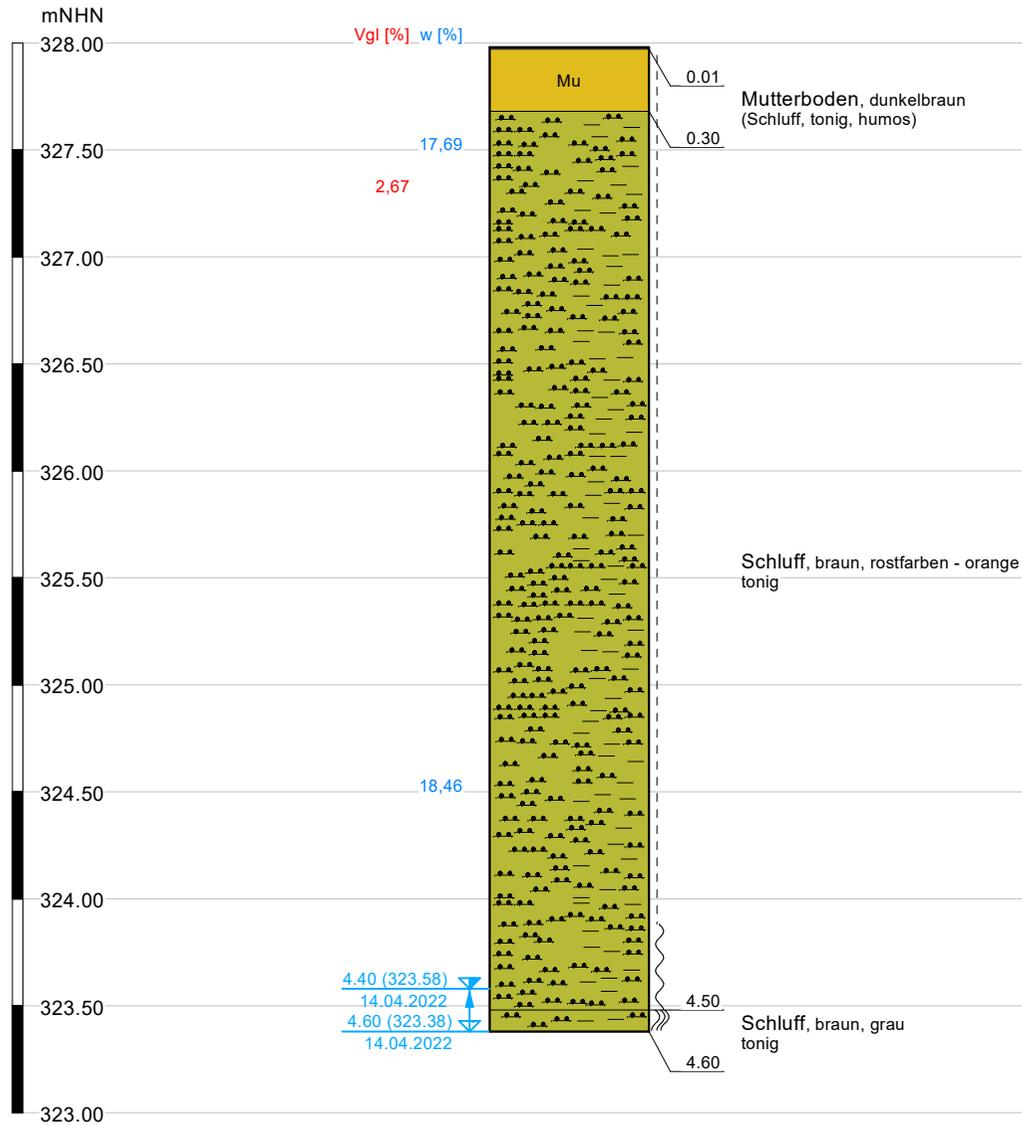
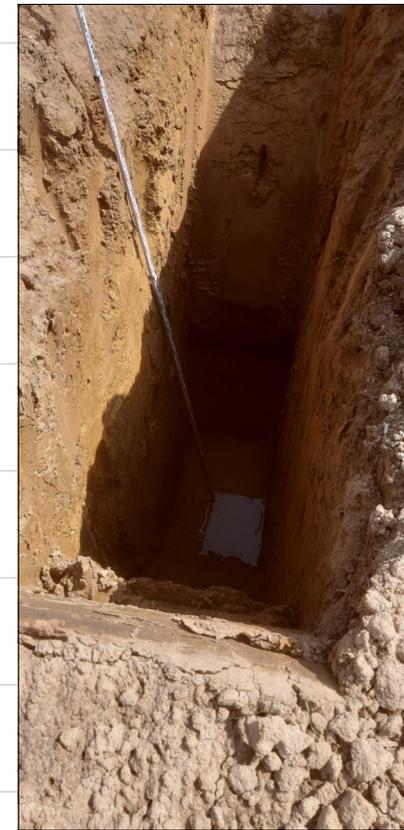
Bodenprofil Schurf 9

Konsistenzen:

steif
-

weich
-

breiig - weich

SCH 9
327,98 mNHN

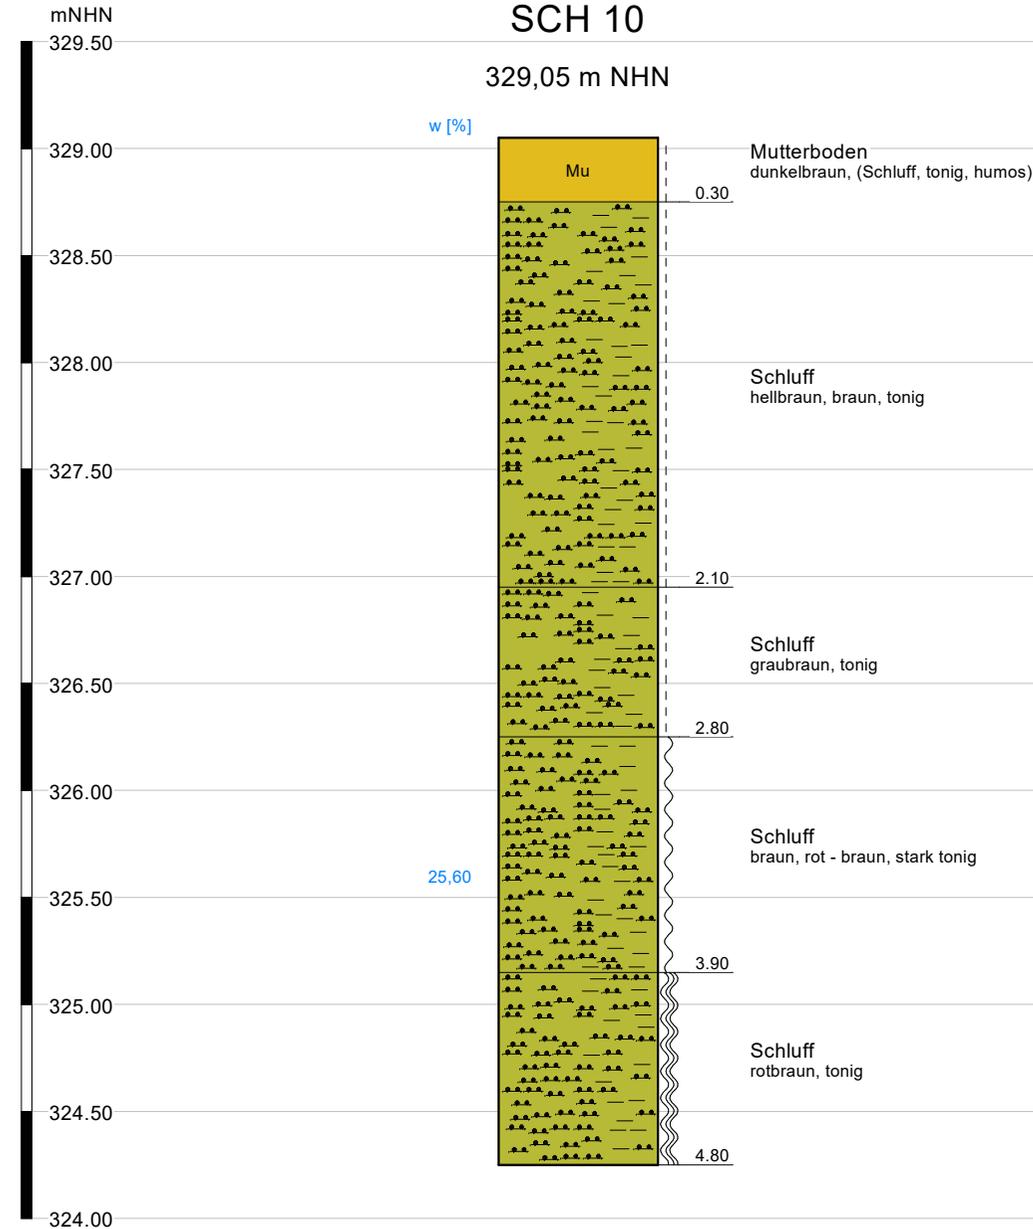
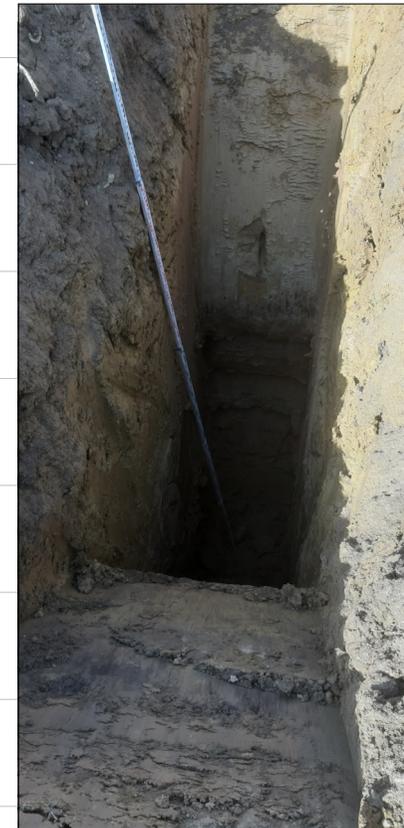
Bodenprofil Schurf 10

Konsistenzen:

steif
-

weich
-

breiig - weich

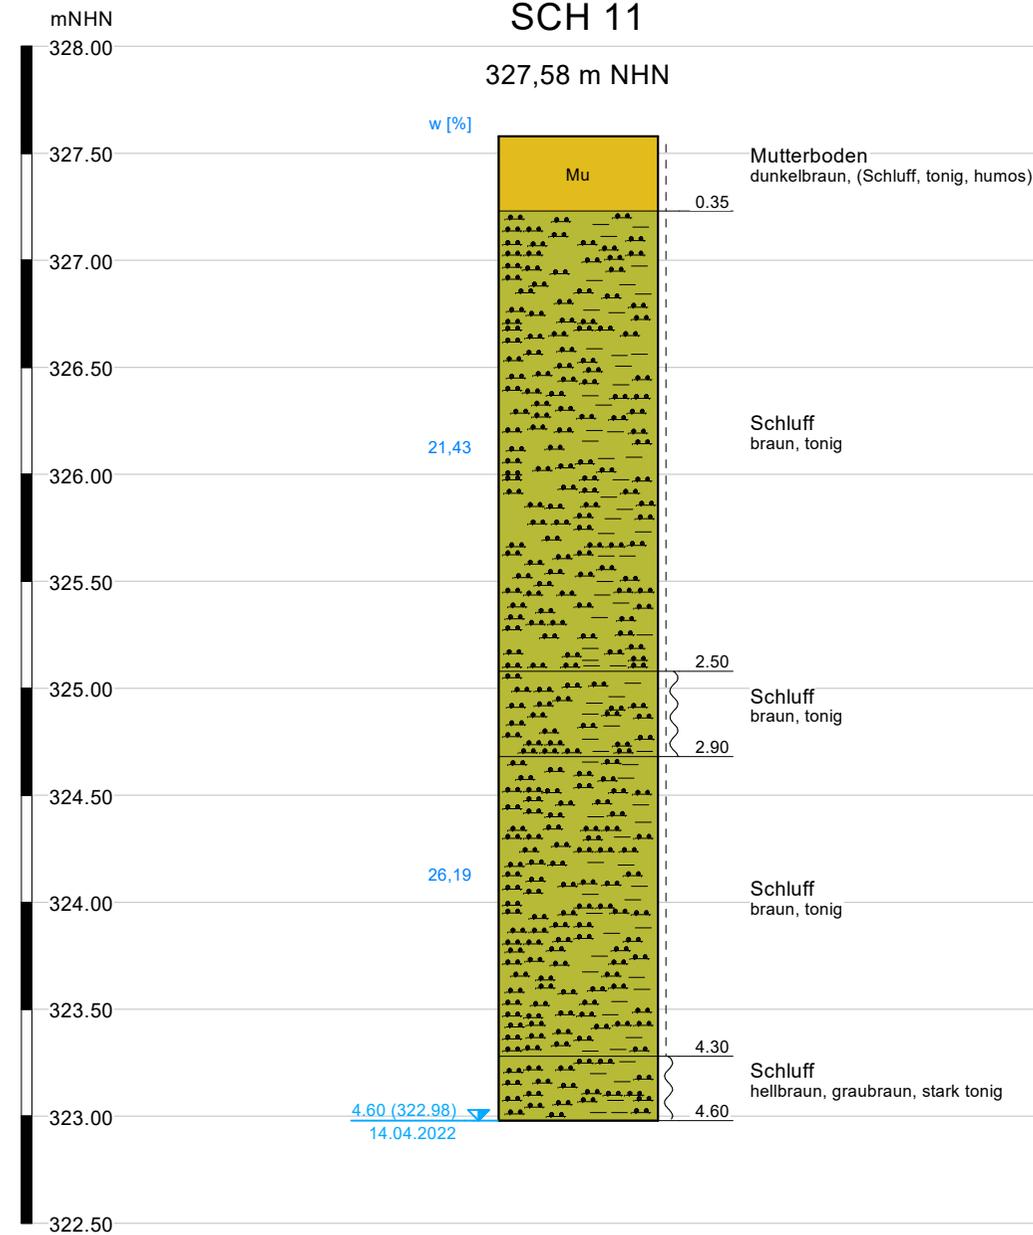
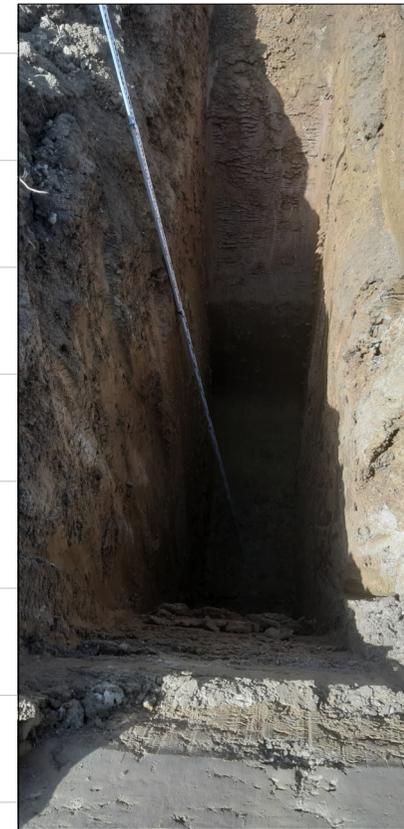
Bodenprofil Schurf 11

Konsistenzen:

steif
-

weich - steif
-

weich

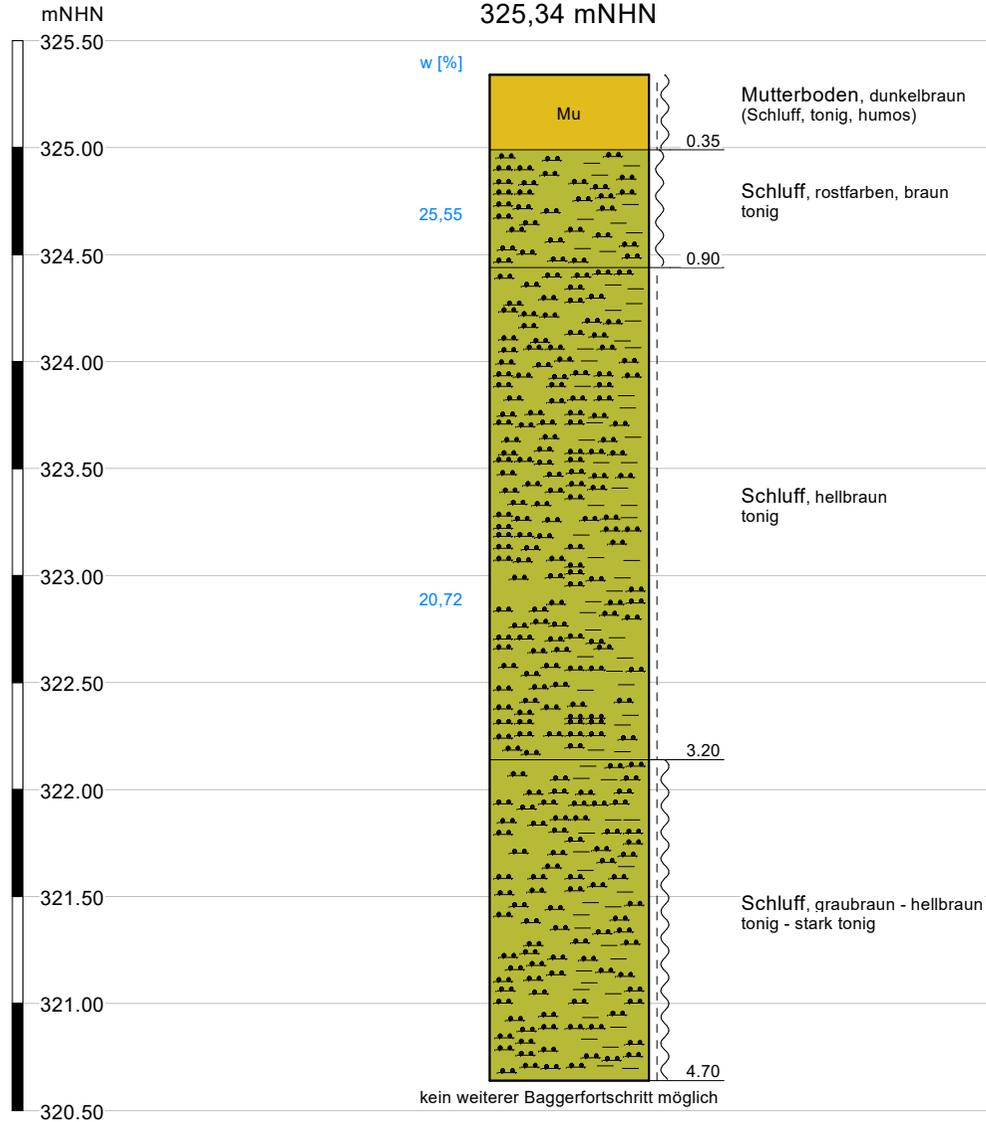
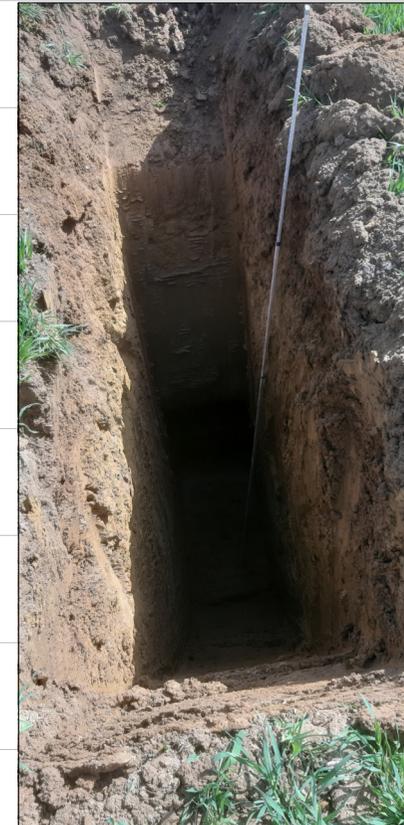
Bodenprofil Schurf 12

Konsistenzen:

steif
-

weich - steif
-

weich

SCH 12

325,34 mNHN

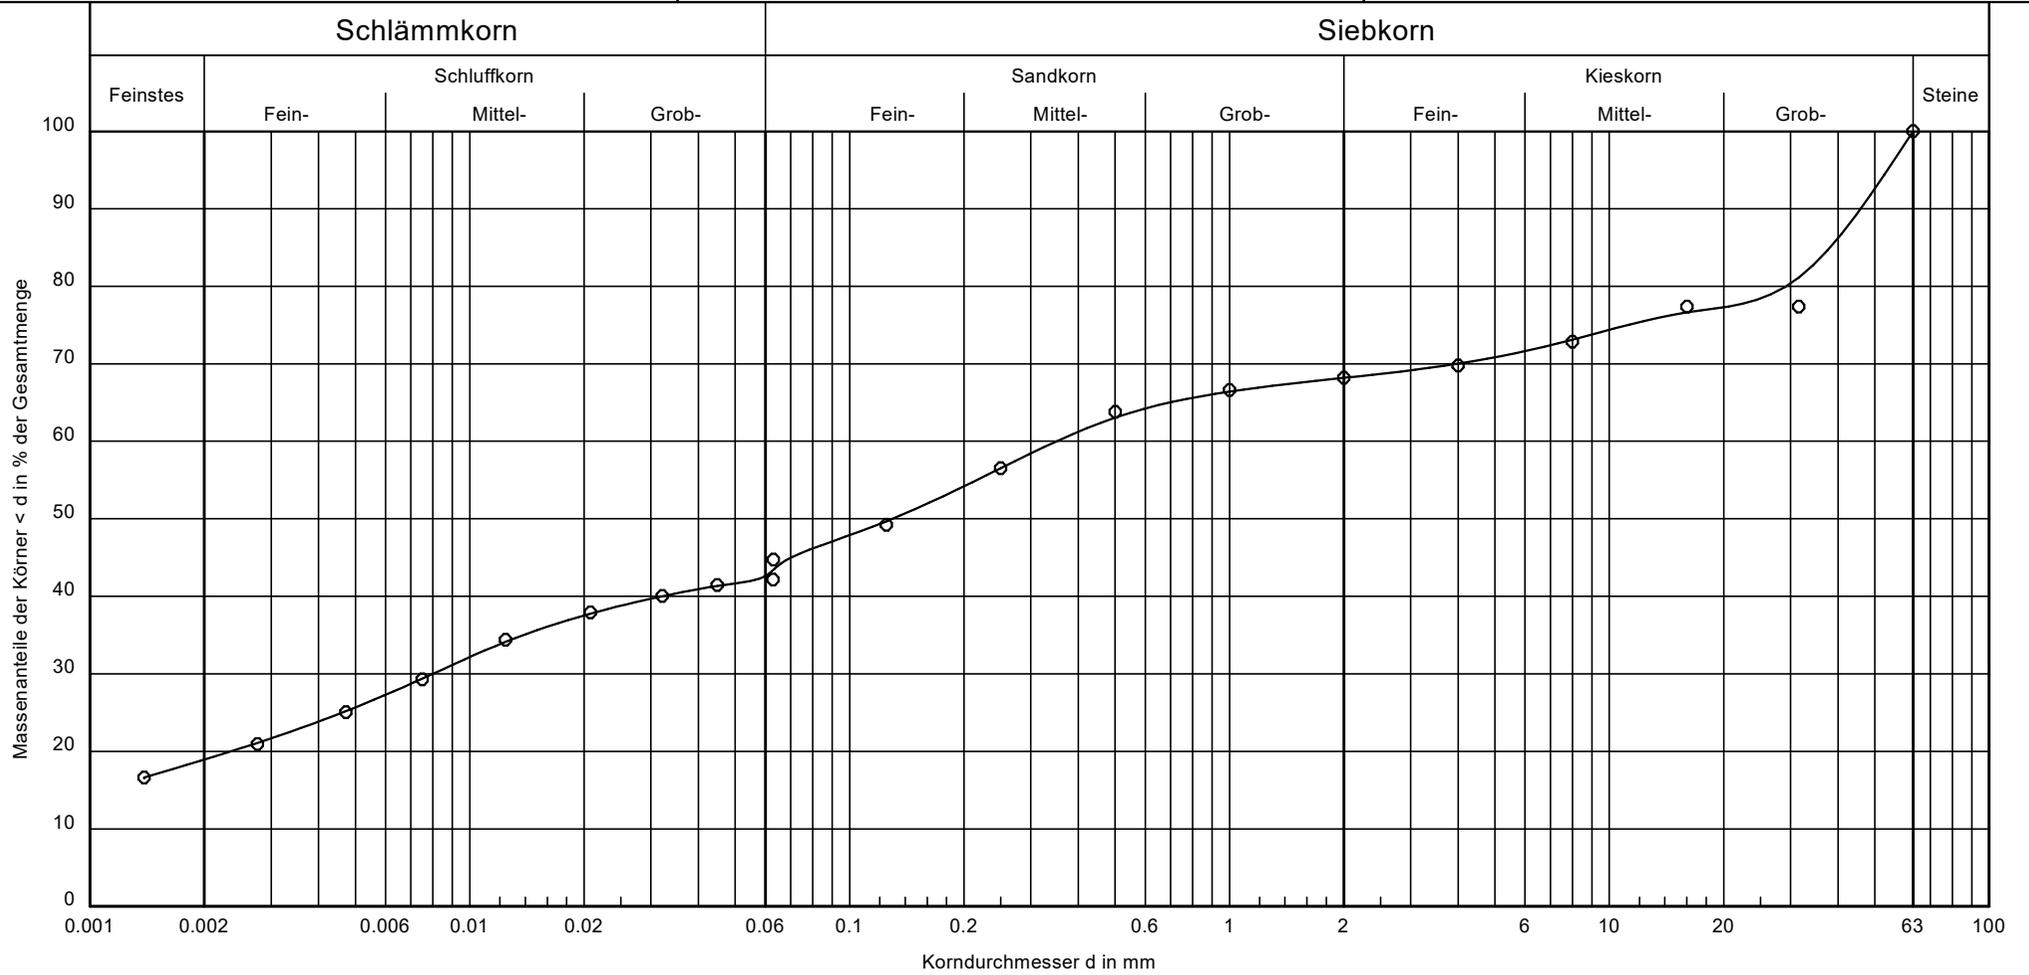
Bericht:
2022/1355
Anlage:
3.1.1

Körnungslinie

Arbeitsweise: Sieb - Schlämmanalyse

Kurve:	
Entnahmestelle:	SCH 6
Tiefe:	1,0 - 1,6m
Bodenart:	G, s, u, t
T/U/S/G [%]:	18.9/24.5/24.8/31.8

Zur Identifikation der anstehenden Böden wurden drei **Kornverteilungsanalysen** (kombinierte Sieb- und Schlämmanalysen) durchgeführt und zweimal **Zustands- bzw. Konsistenzgrenzen** ermittelt. Die Ergebnisse sind dem vorliegenden Bericht als Anlage 3.1 sowie 3.2 dokumentiert.

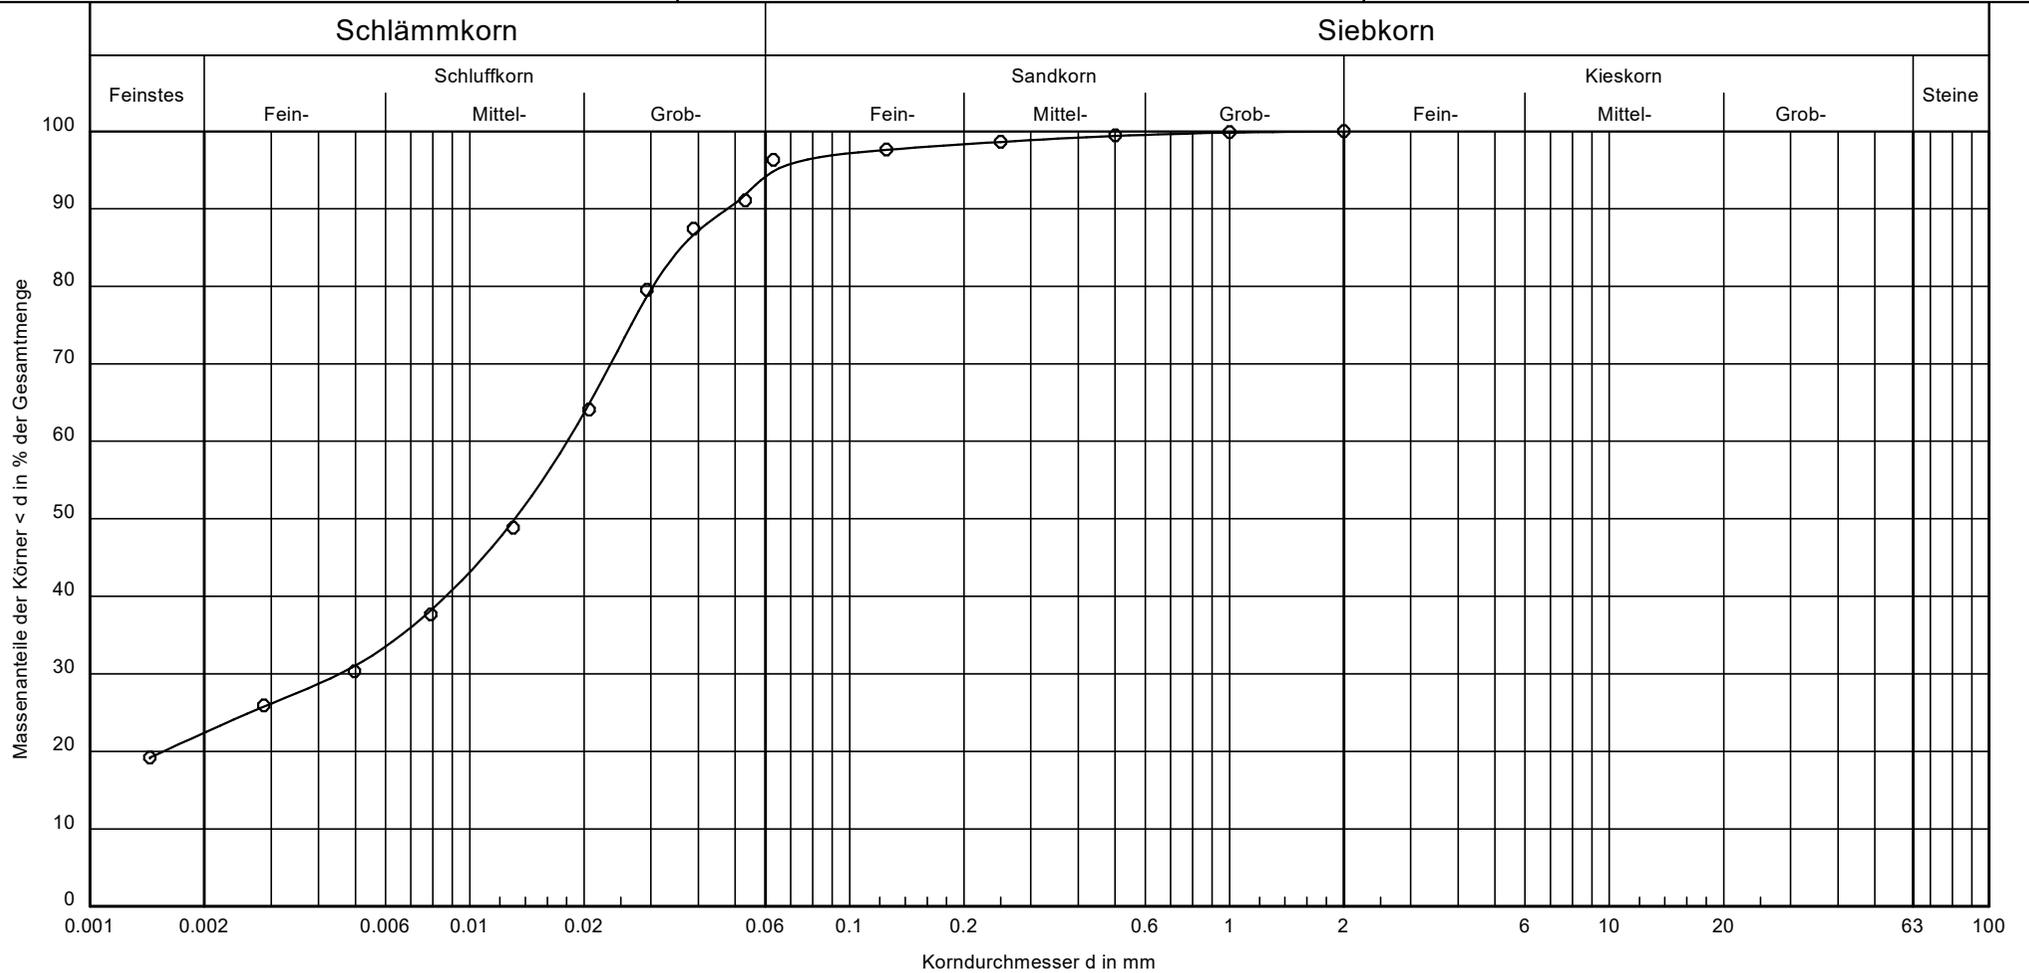
Bericht:
2022/1355
Anlage:
3.1.2

Körnungslinie

Arbeitsweise: Sieb - Schlämmanalyse

Kurve:	
Entnahmestelle:	SCH 10
Tiefe:	4,0 - 4,8m
Bodenart:	U, t, s'
T/U/S/G [%]:	22.4/72.4/5.2/ -

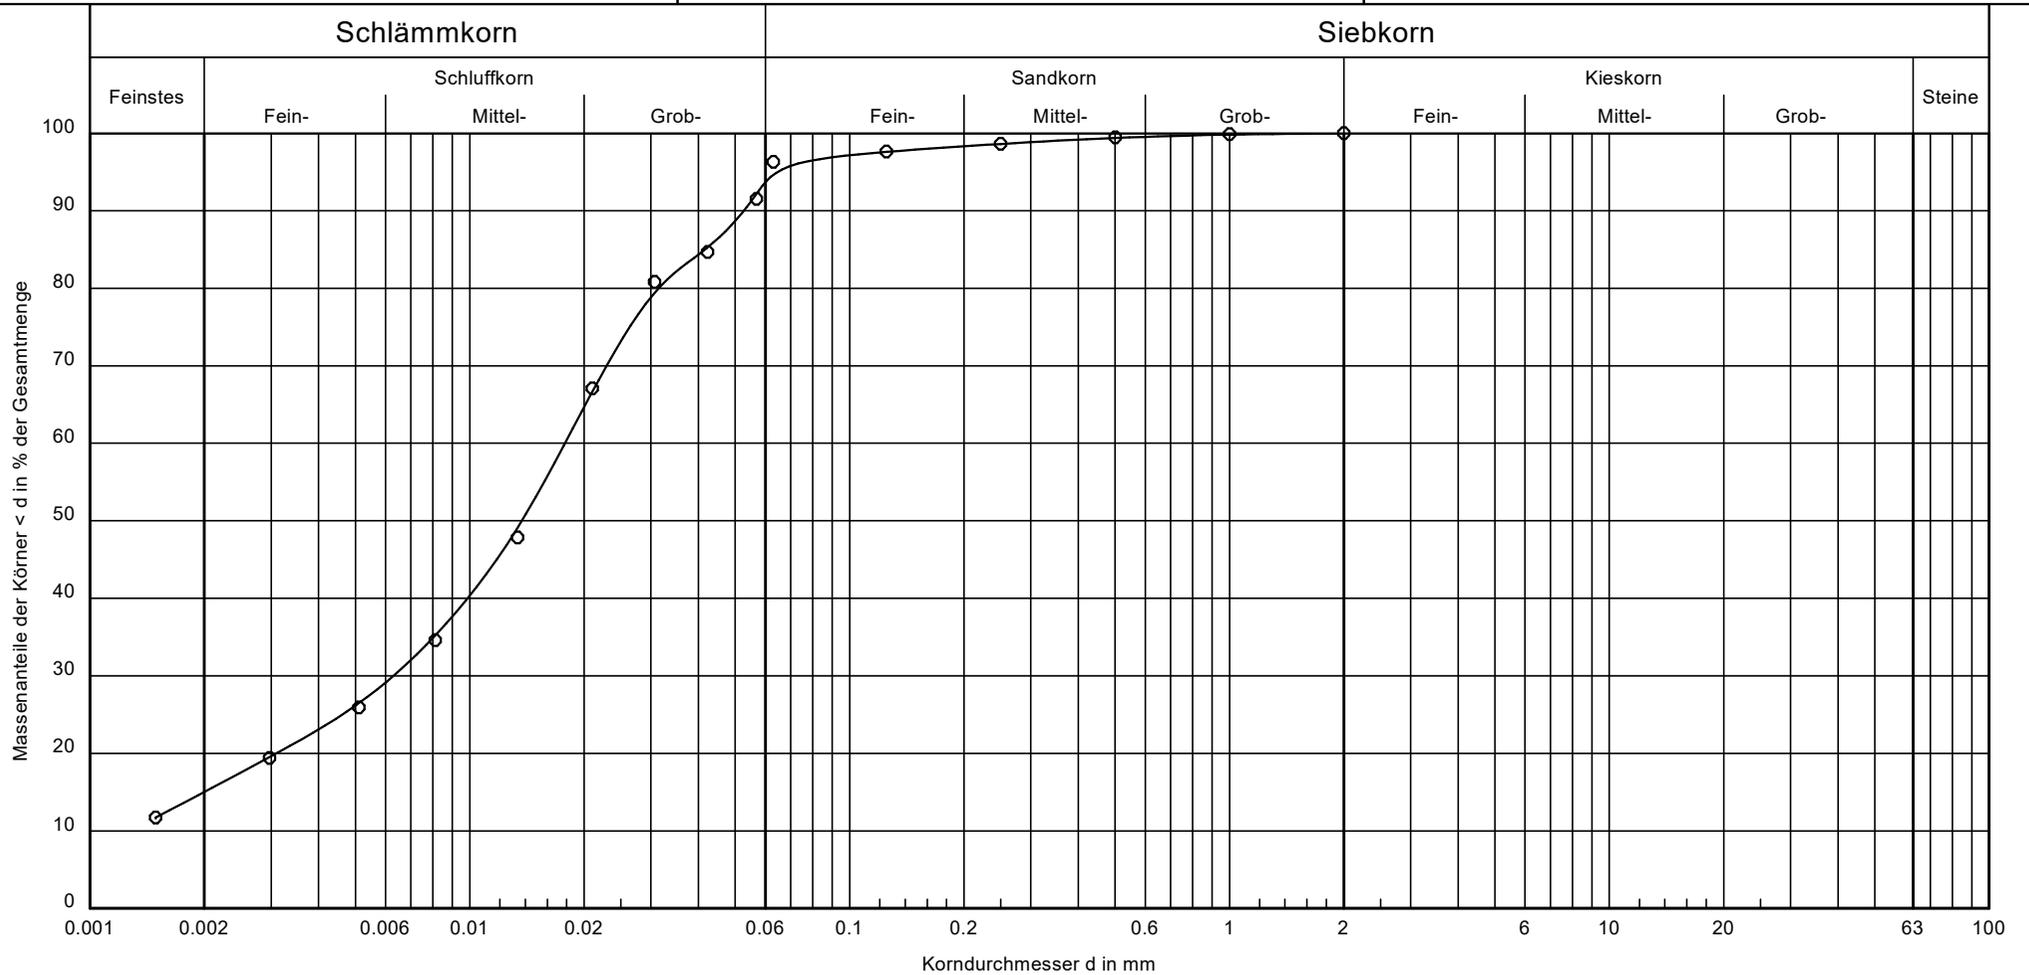
Bericht:
2022/1355
Anlage:
3.1.3

Körnungslinie

Arbeitsweise: Sieb - Schlämanalyse

Kurve:	
Entnahmestelle:	SCH 12
Tiefe:	4,0 - 4,7m
Bodenart:	U, t, s'
T/U/S/G [%]:	15.0/79.6/5.4/ -

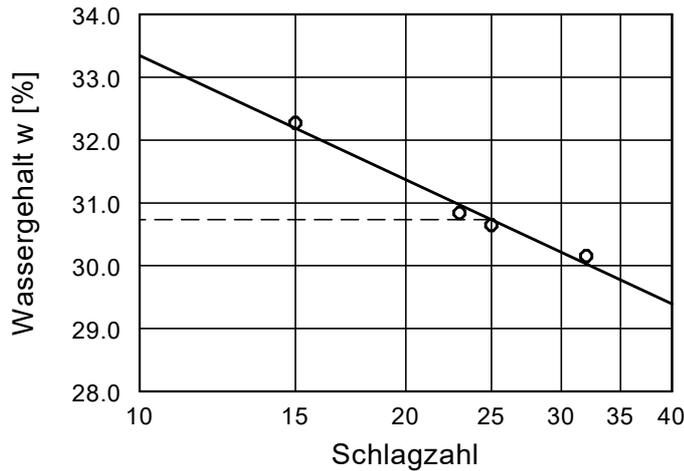
Zustandsgrenzen nach DIN 18 122

Entnahmestelle: SCH 11

Tiefe: 4,3 - 4,6m

Bodenart: U, t, s

Wassergehalt $w = 21.6 \%$
 Fließgrenze $w_L = 30.7 \%$
 Ausrollgrenze $w_P = 19.6 \%$
 Plastizitätszahl $I_P = 11.1 \%$
 Konsistenzzahl $I_C = 0.82$
