**Neuenstein, Bebauung Lange Klinge  
Teilbereich Schäfer & Peters  
Geotechnischer Bericht (Erkundung)**

02.12.2022

**Bericht:** 2022/1355.3

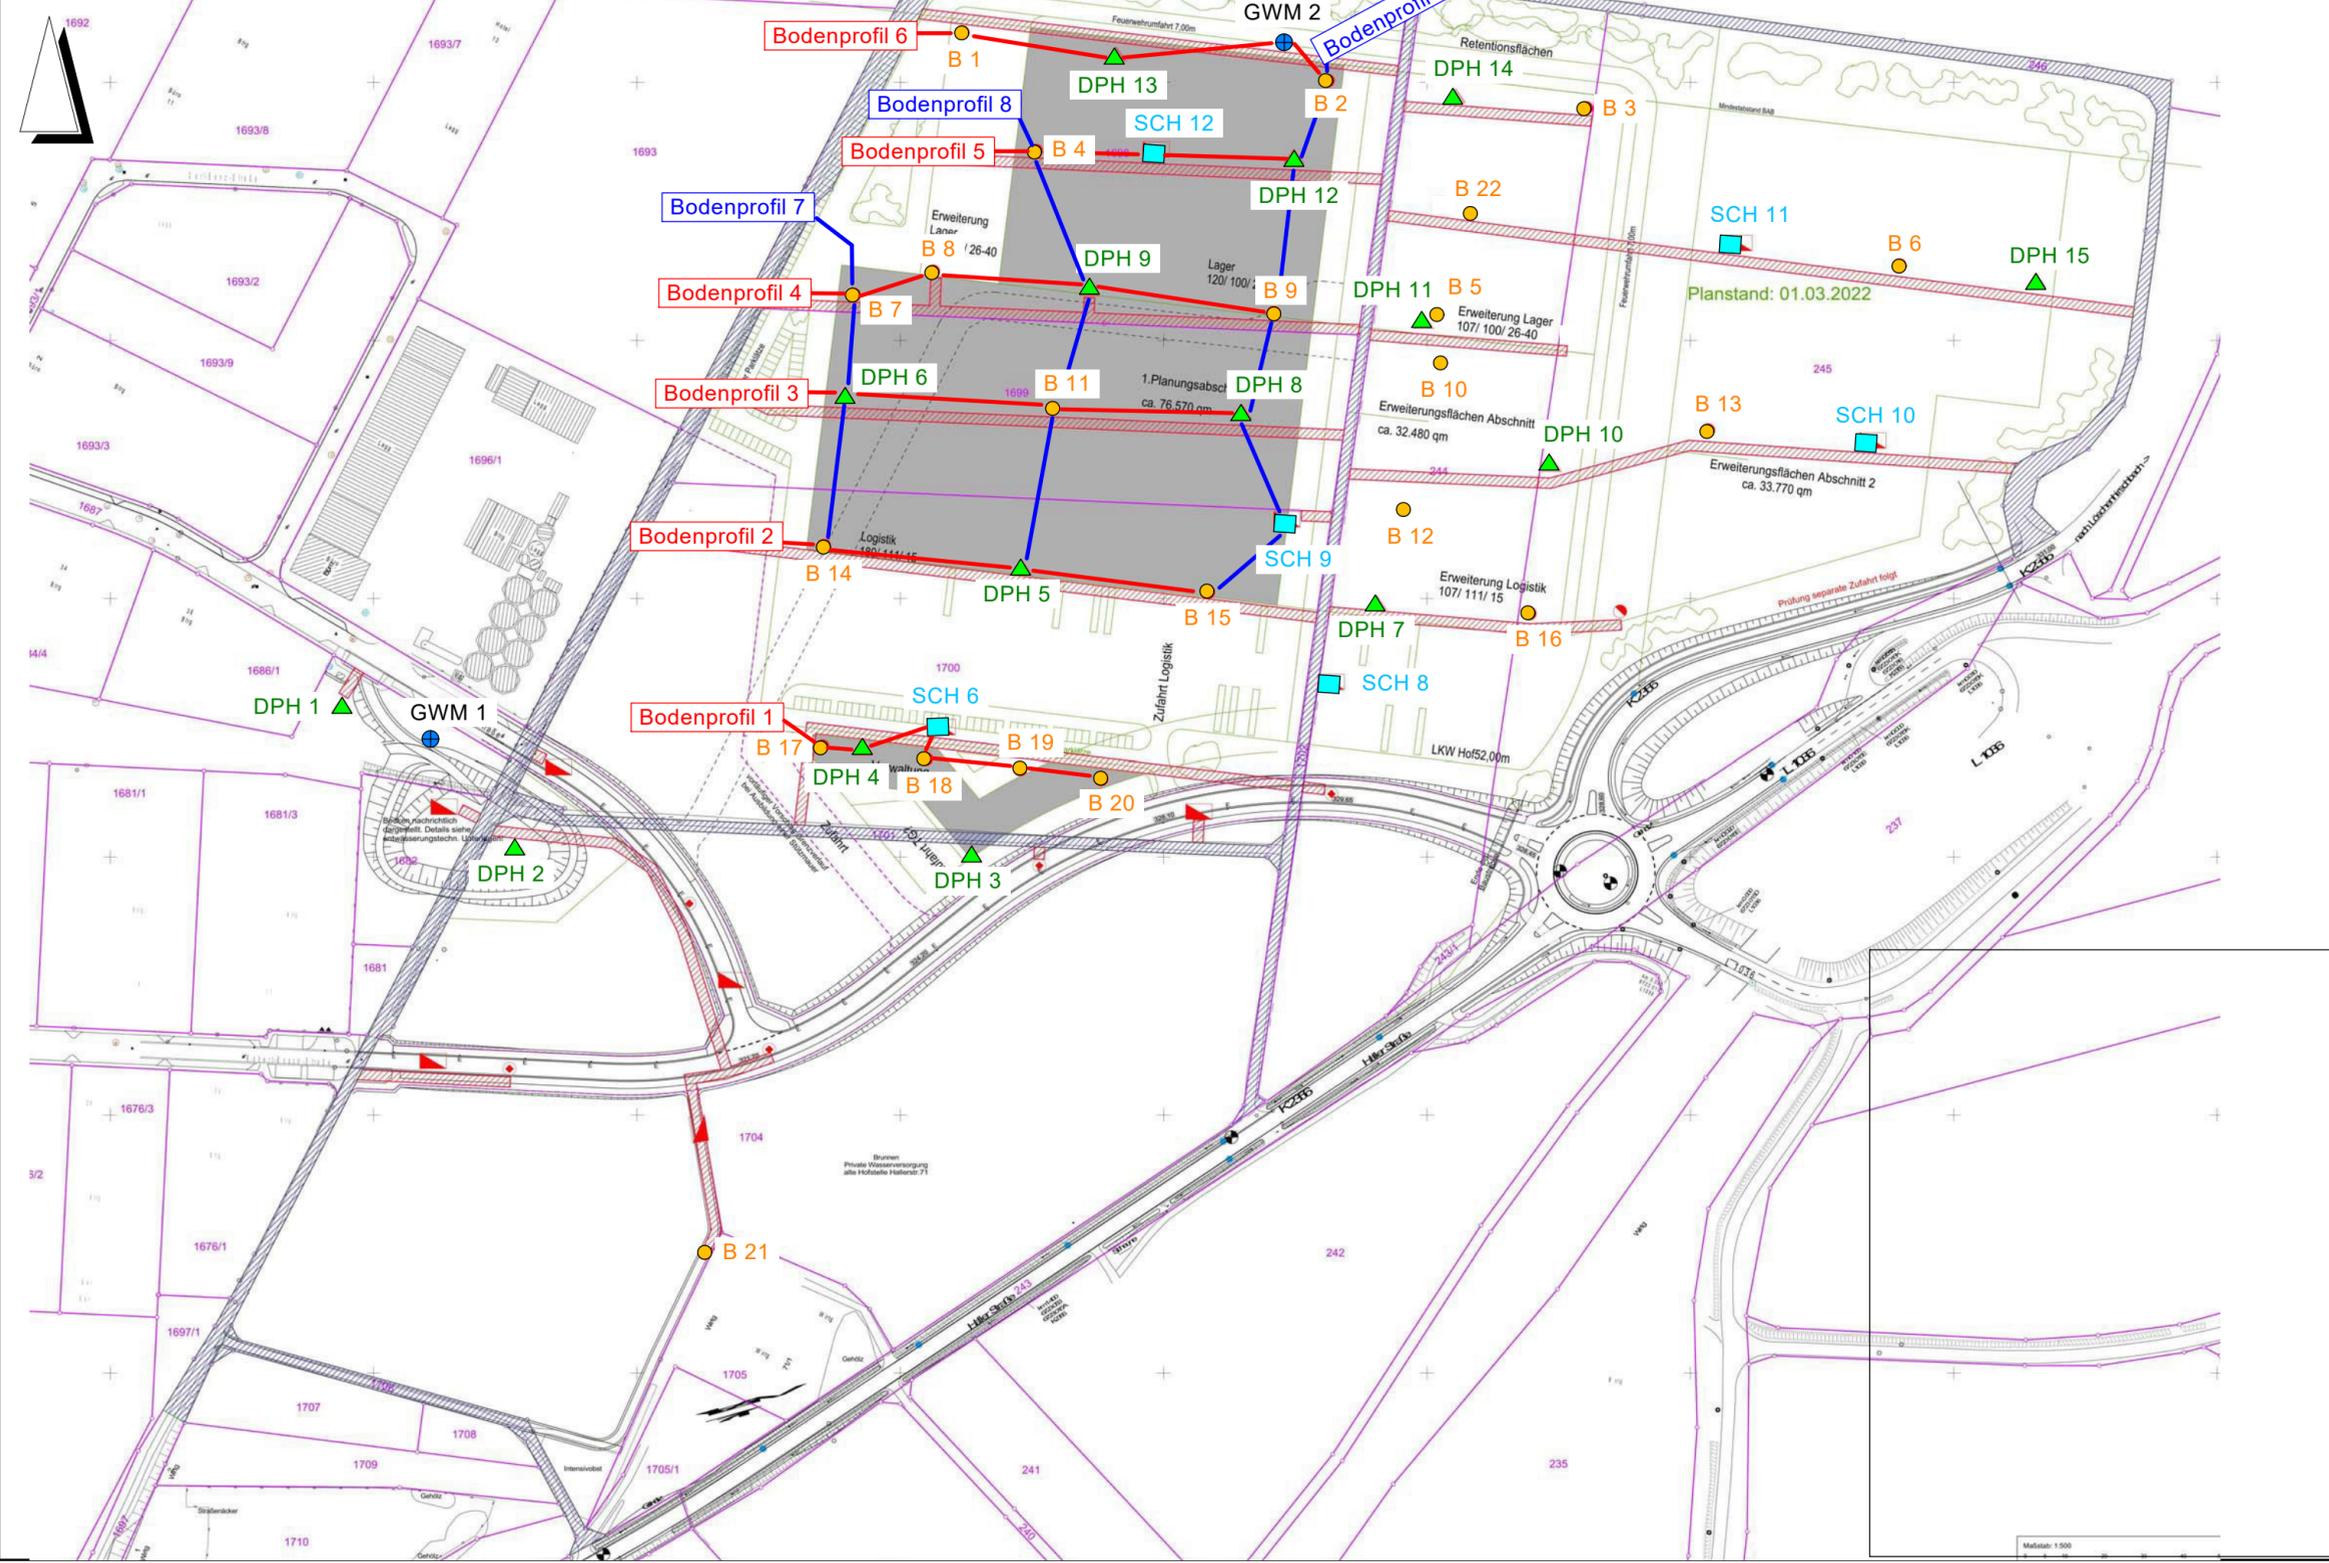
**Übersicht:**  
unmaßstäblich

- B = Bohrung
- ▲ DPH = Schwere Rammsondierung (DPH nach DIN EN ISO 22476-2)
- ⊕ GWM = Grundwassermessstelle
- SCH = Baggerschurf

Die Untersuchungspunkte (Bohrungen und schwere Rammsondierungen) sind in der Anlage 1 (Lageplan) dokumentiert.

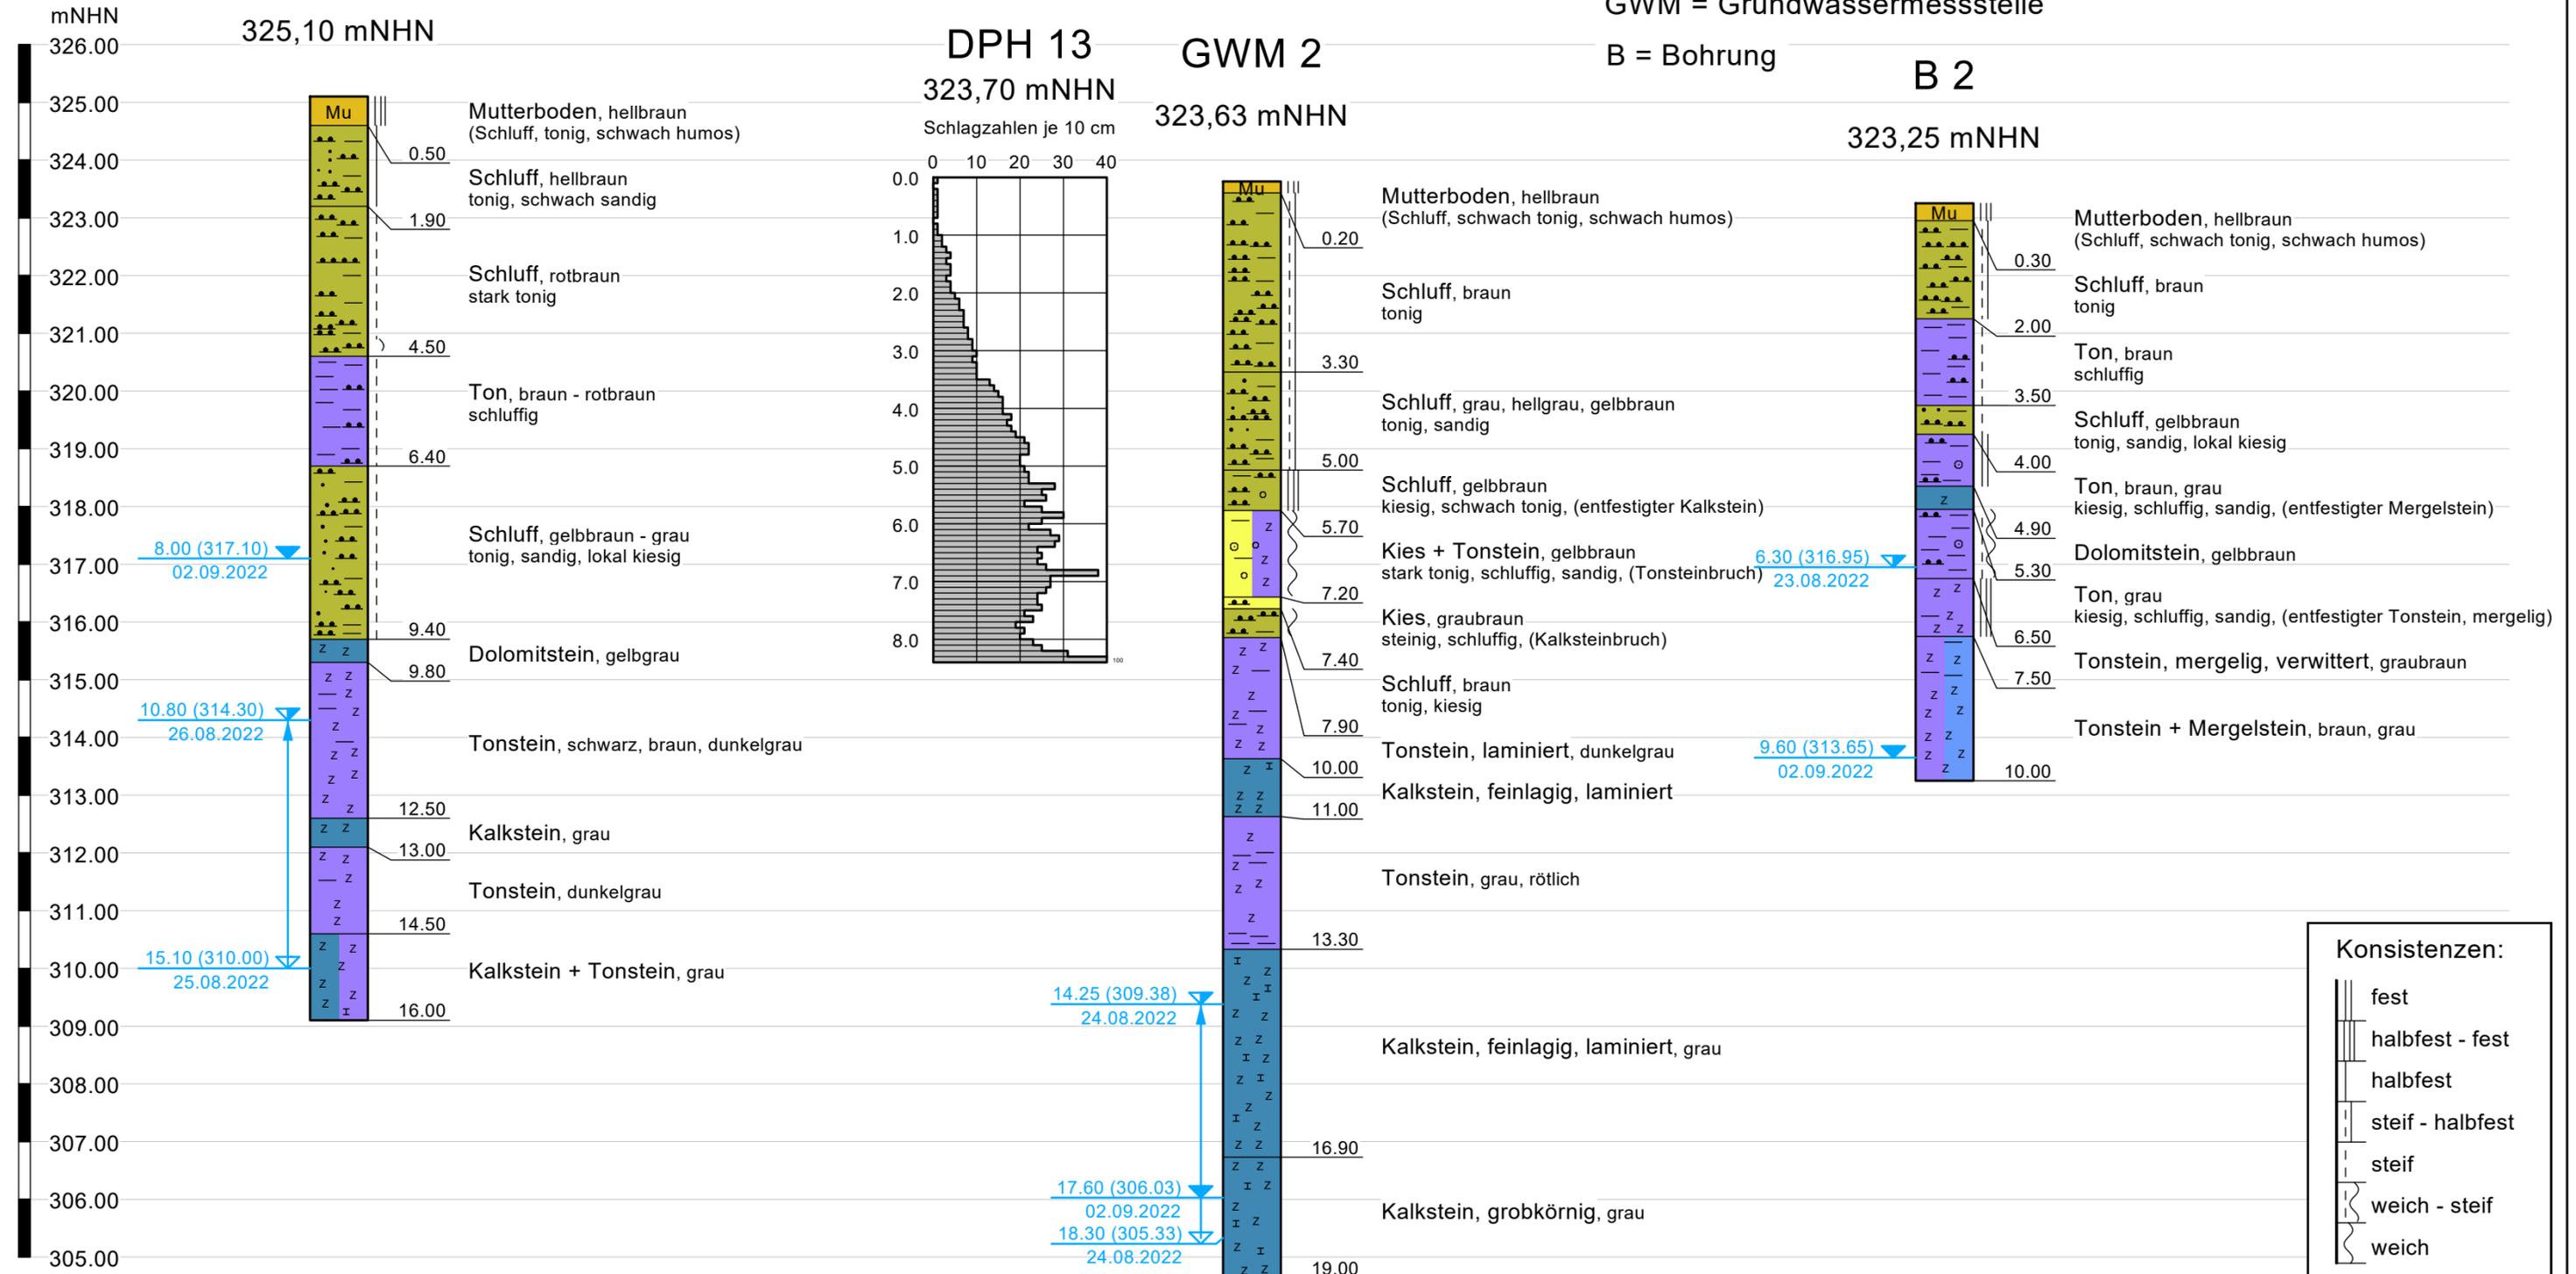
**B 2**

- fest
- halbfest - fest
- halbfest
- steif - halbfest
- steif
- weich - steif
- weich

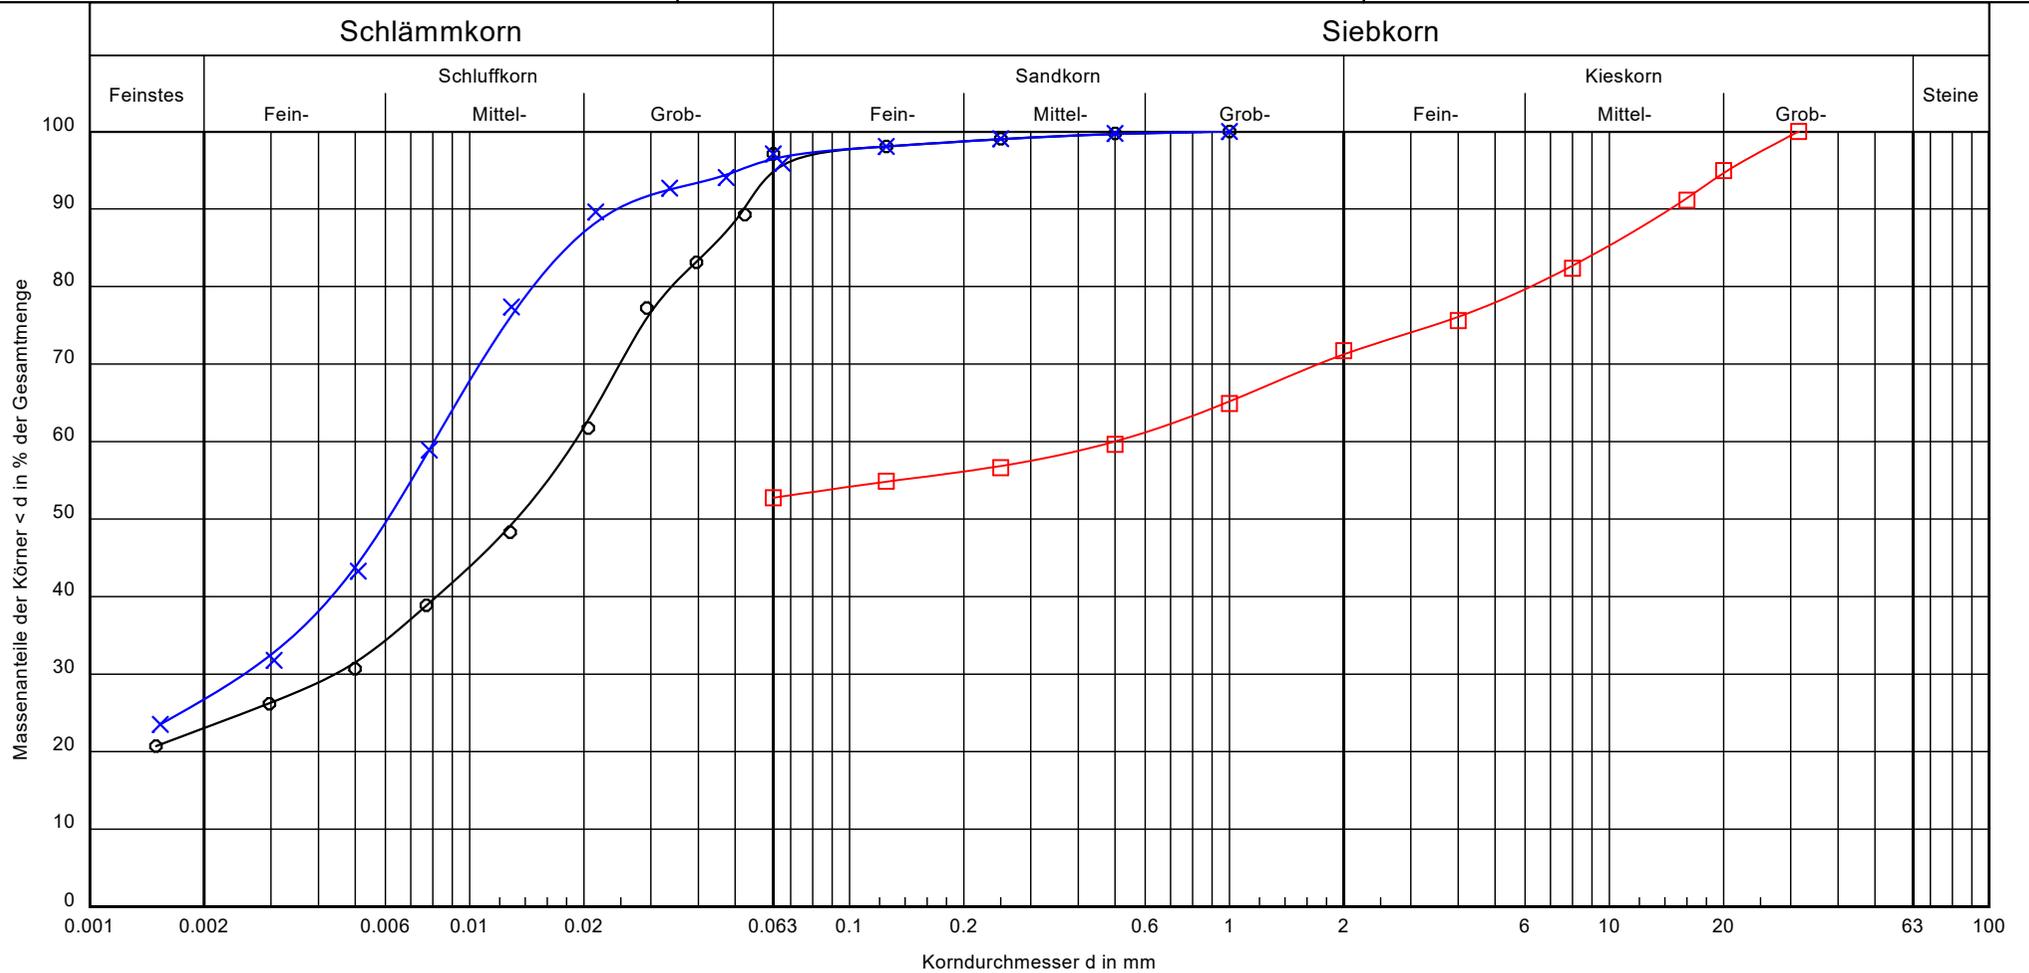
Arbeitsweise: Sieb- und Schlämmanalyse, Nasssiebung

Kurve:			
Entnahmestelle:	B 1	B 3	B 3
Tiefe:	3,6 - 3,8 m	5,6 - 5,8 m	6,7 - 7,0 m
Bodenart:	U, t, s'	U, t	U, g, s
T/U/S/G [%]:	23.0/71.8/5.2/ -	26.7/69.7/3.6/ -	- /52.7/18.5/28.8

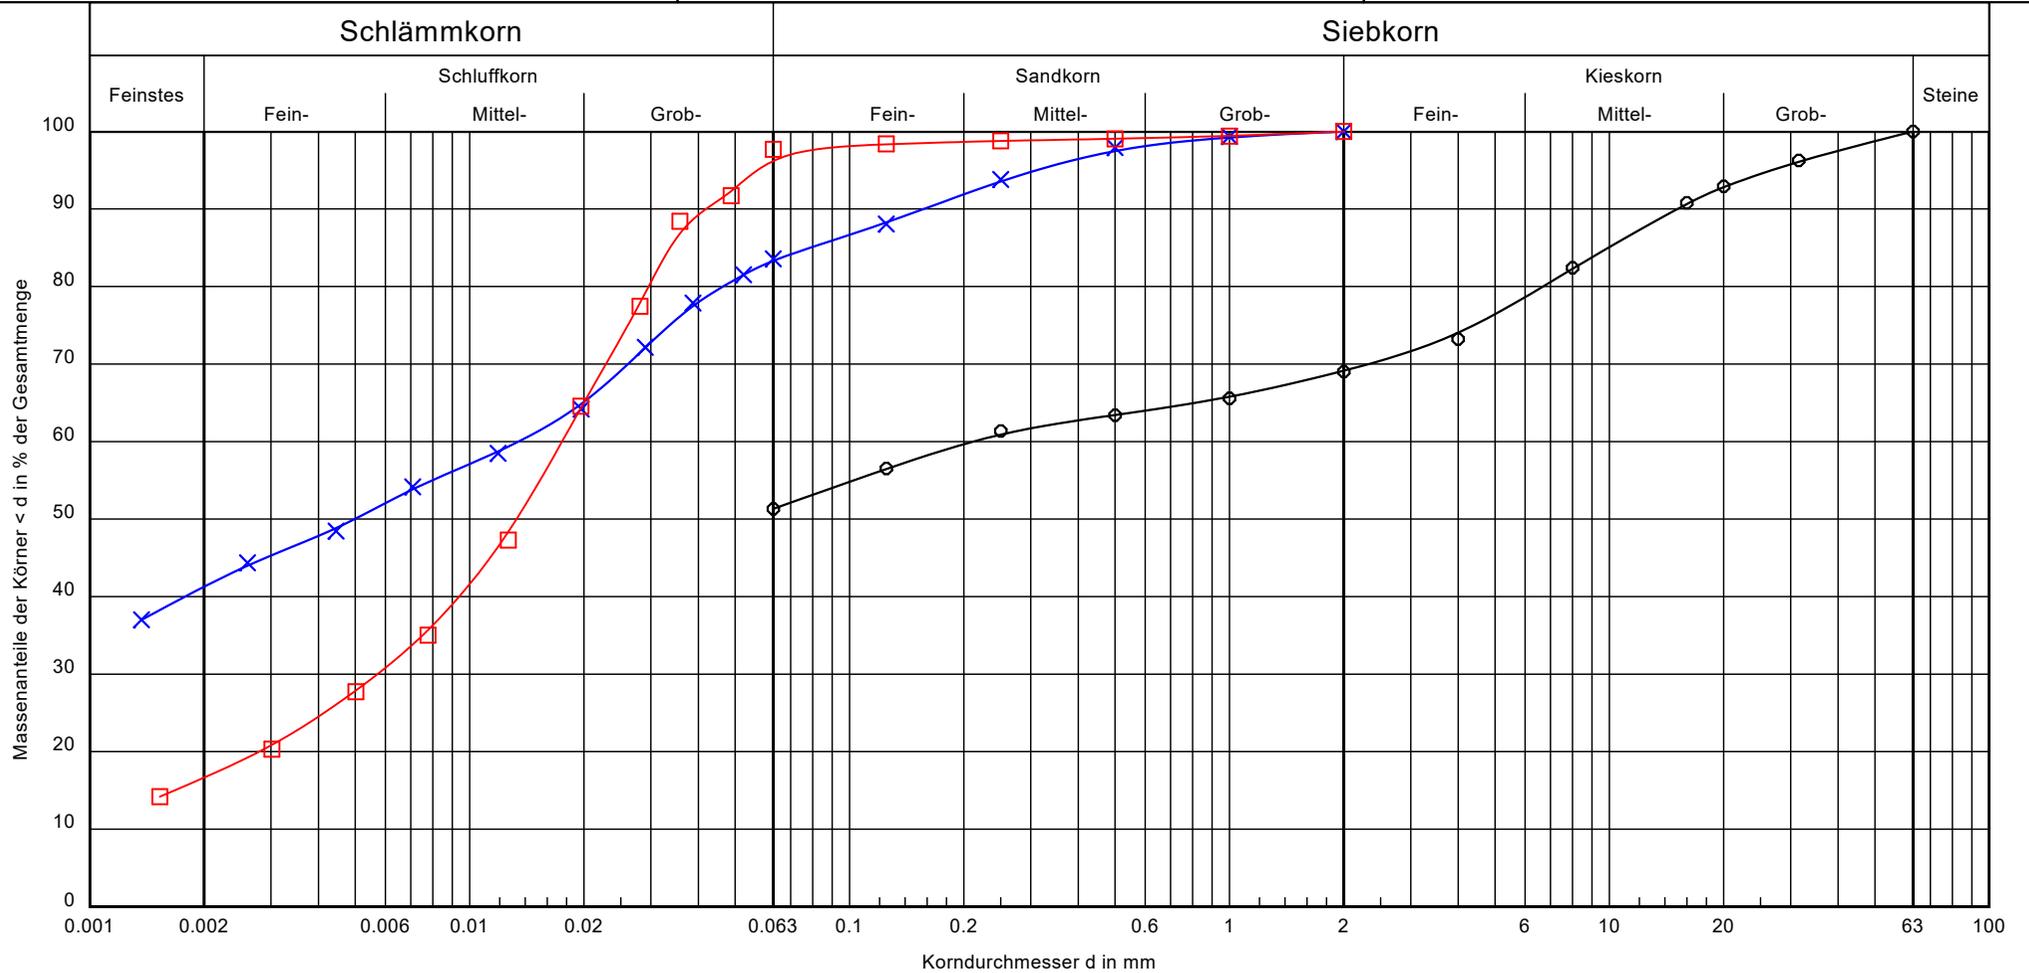
Arbeitsweise: Sieb- und Schlämmanalyse, Nasssiebung

Kurve:			
Entnahmestelle:	B 7	B 7	B 10
Tiefe:	2,6 - 2,9 m	4,3 - 4,5 m	1,4 - 1,6 m
Bodenart:	U, g, s	U, T, s	U, t
T/U/S/G [%]:	- /51.3/17.8/30.9	41.3/42.0/16.7/ -	16.6/79.5/3.8/ -

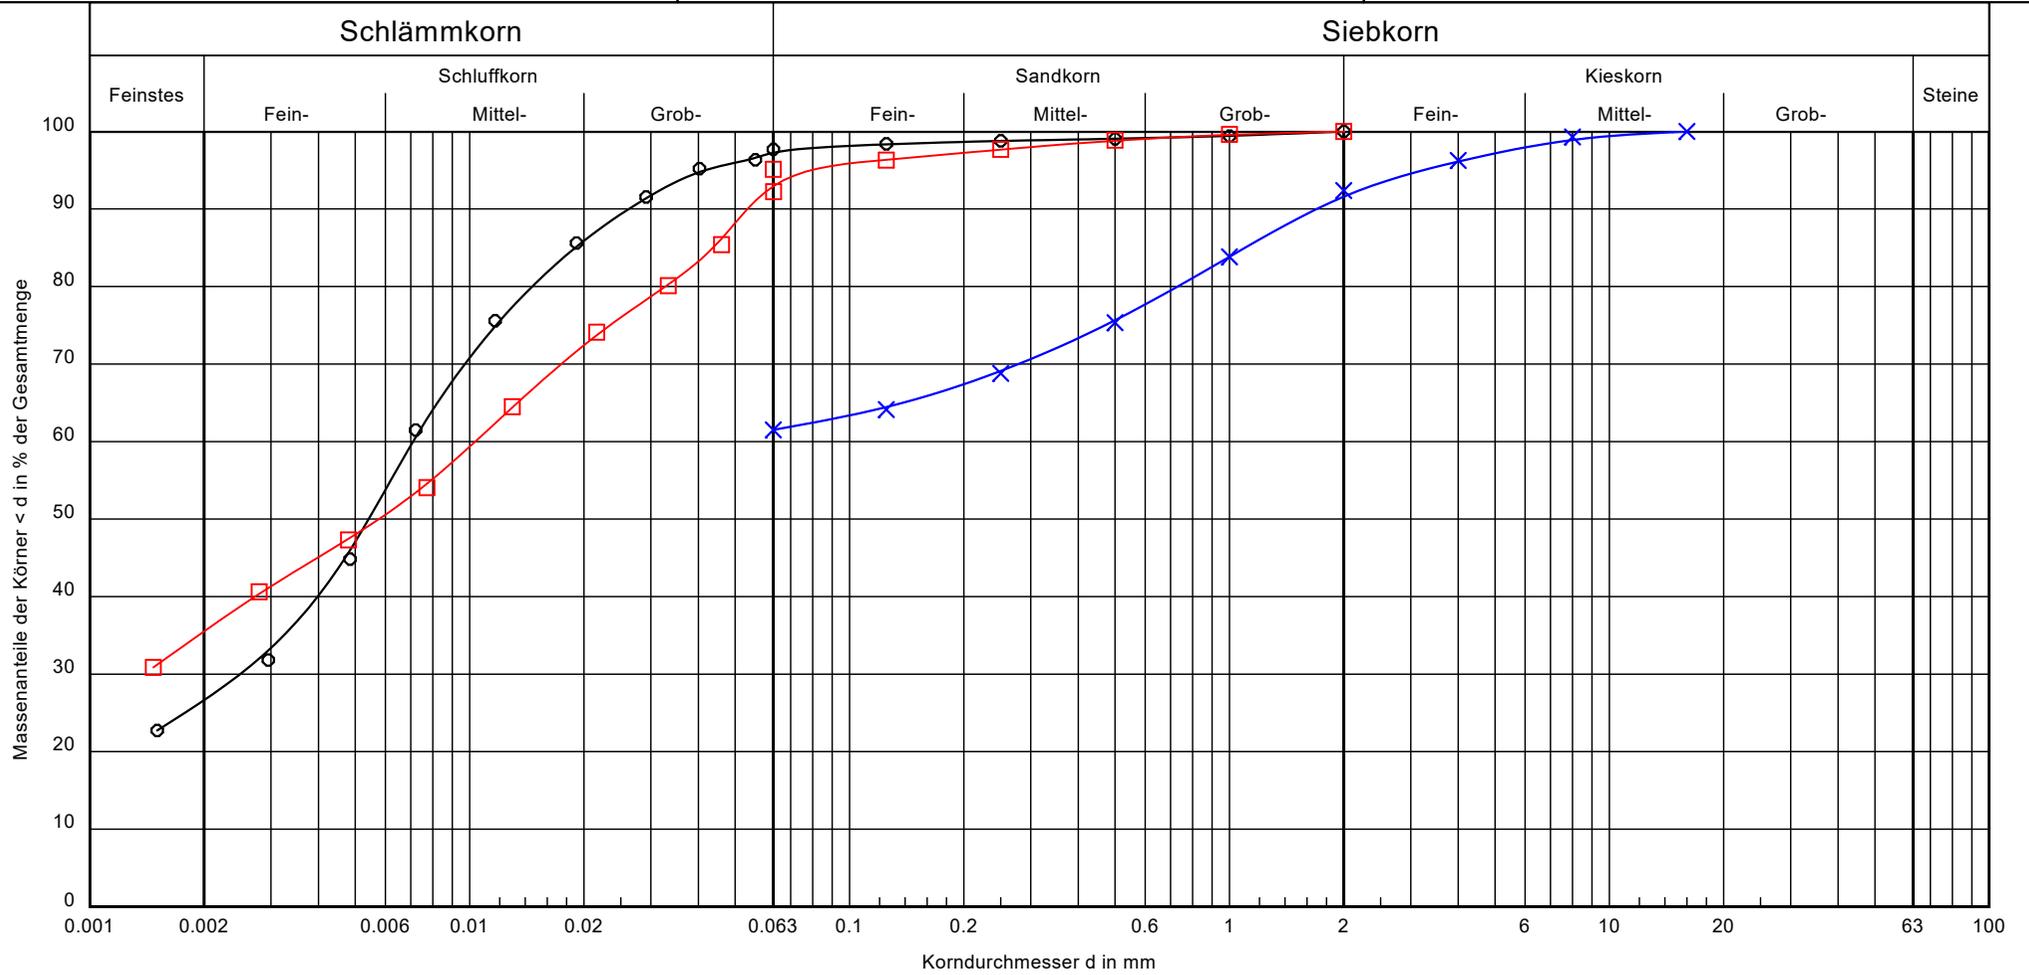
Arbeitsweise: Sieb- und Schlämmanalyse, Nasssiebung

Kurve:				Bemerkungen:	Bericht: 2022/1355.3 Anlage: 3.1.3
Entnahmestelle:	B 14	B 14	B 16		
Tiefe:	2,4 - 2,7 m	6,0 - 6,4 m	5,6 - 5,8 m		
Bodenart:	U, t	U, $\bar{s}$ , g'	U, $\bar{t}$ , s'		
T/U/S/G [%]:	26.6/70.6/2.8/ -	- /61.5/30.1/8.4	35.5/57.4/7.1/ -

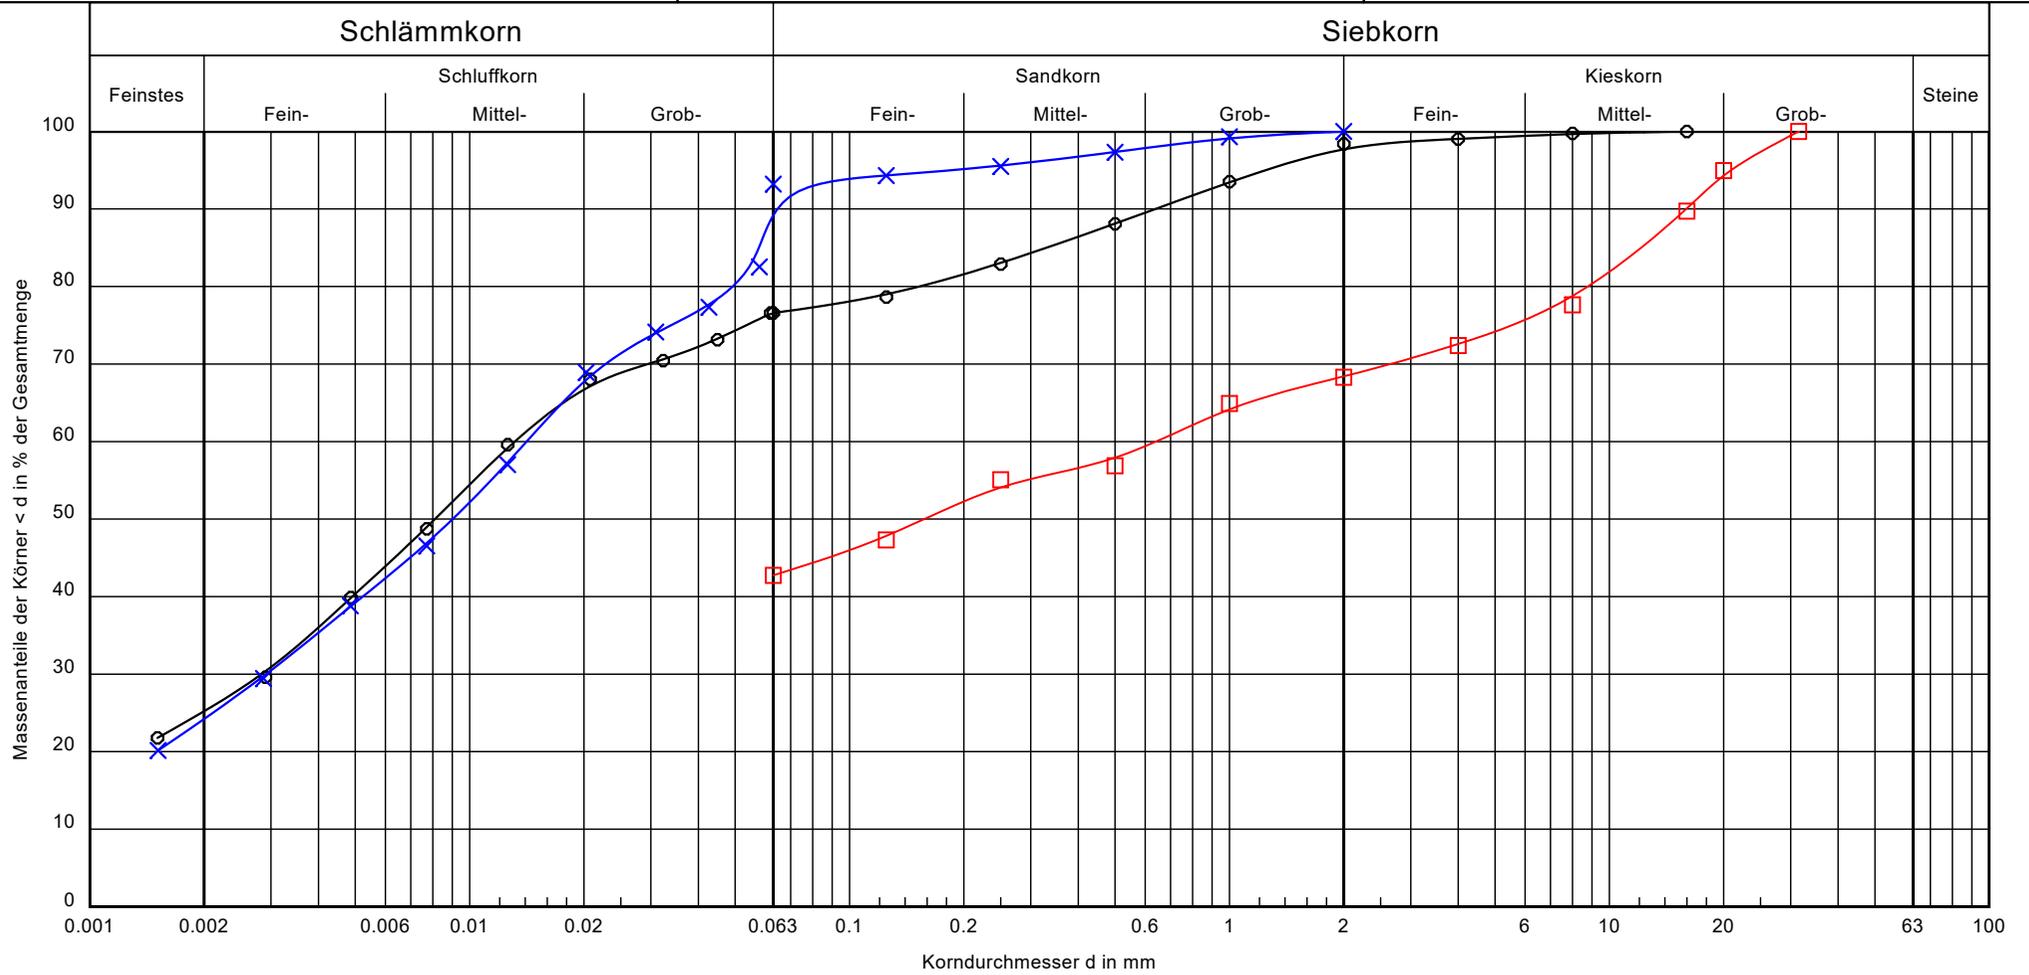
Arbeitsweise: Sieb- und Schlämmanalyse, Nasssiebung

Kurve:	○—○	×—×	□—□
Entnahmestelle:	B 20	GWM 1	B 11
Tiefe:	3,5 - 3,8 m	5,6 - 5,8 m	6,3 - 8,4 m
Bodenart:	U, t, s	U, t, s'	U, g, s
T/U/S/G [%]:	25.2/51.3/21.1/2.3	24.2/65.0/10.8/ -	- /42.7/25.7/31.6

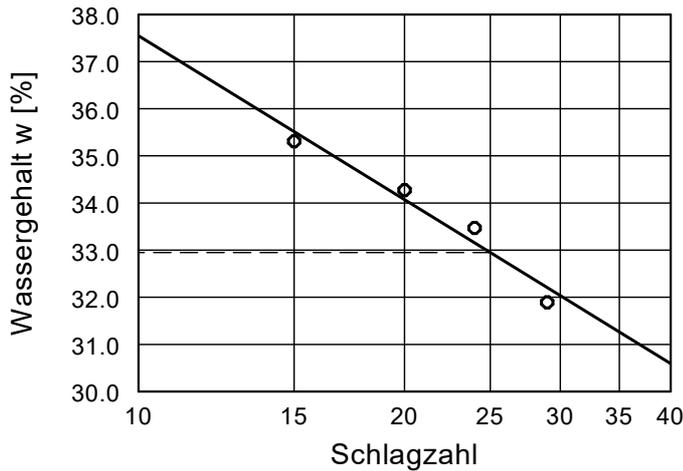
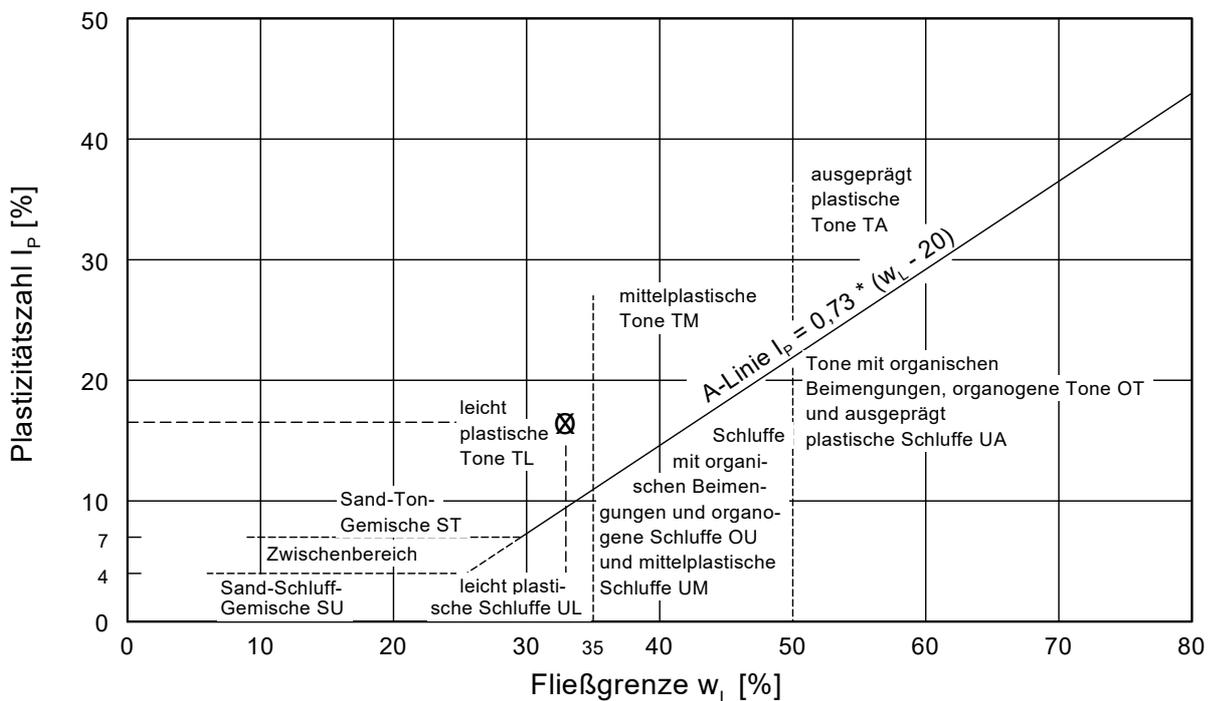
Wassergehalt  $w = 17.2 \%$   
 Fließgrenze  $w_L = 33.0 \%$   
 Ausrollgrenze  $w_p = 16.4 \%$   
 Plastizitätszahl  $I_p = 16.6 \%$   
 Konsistenzzahl  $I_c = 0.95$

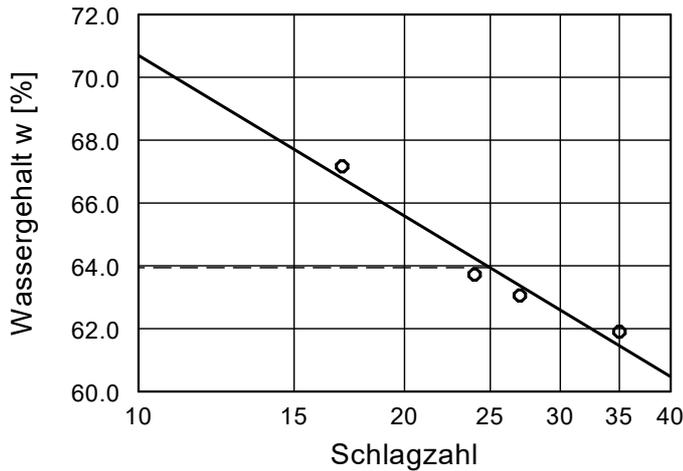
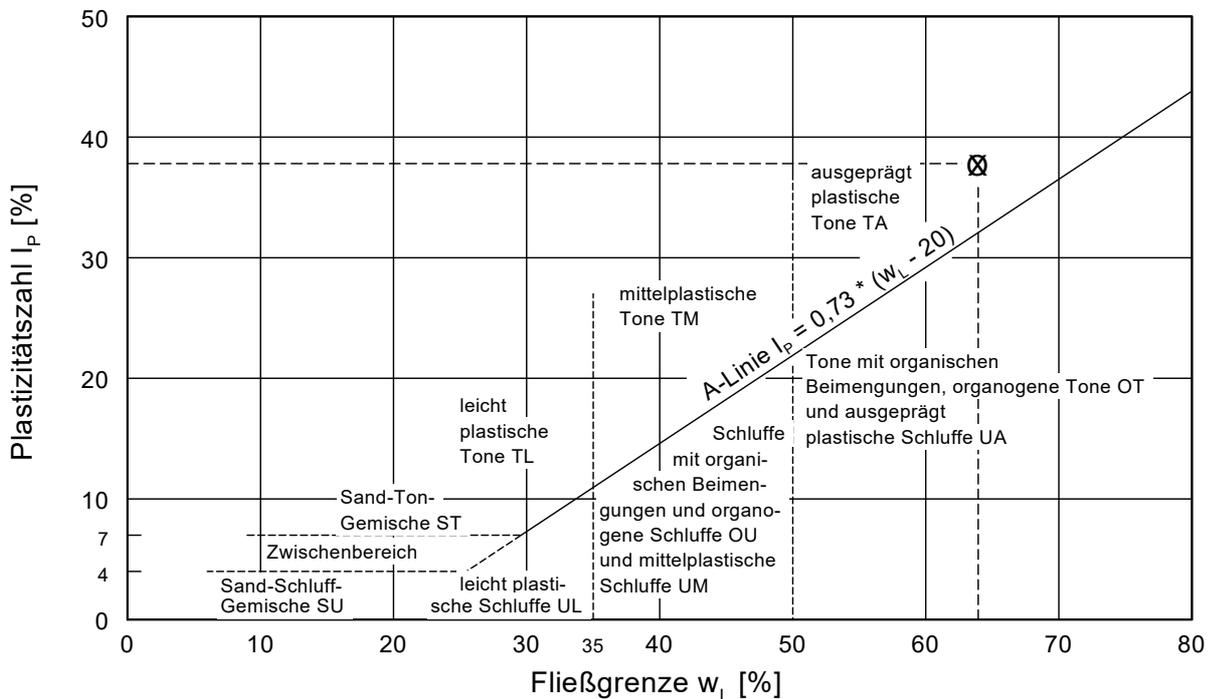
Wassergehalt  $w = 24.3 \%$   
 Fließgrenze  $w_L = 63.9 \%$   
 Ausrollgrenze  $w_P = 26.1 \%$   
 Plastizitätszahl  $I_P = 37.8 \%$   
 Konsistenzzahl  $I_C = 1.05$

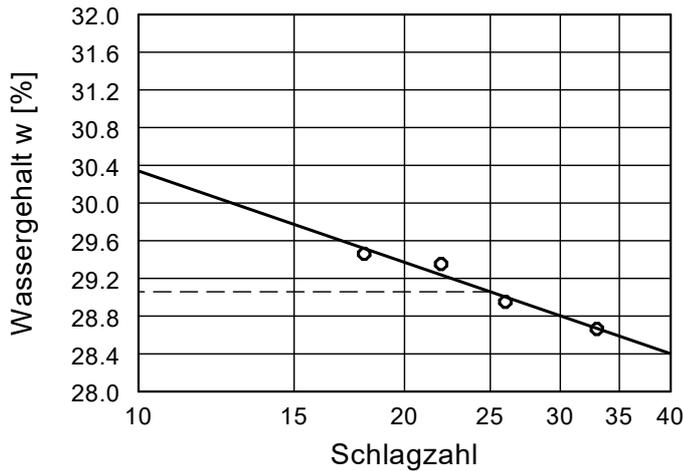
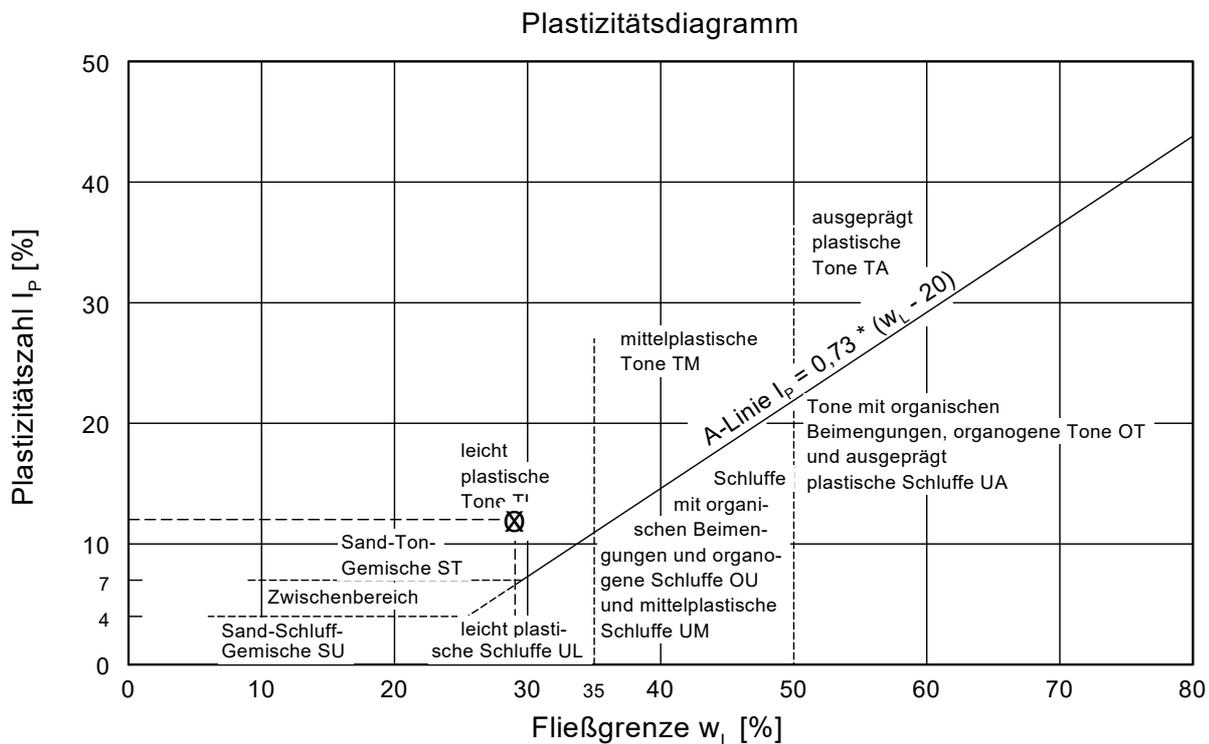
Wassergehalt  $w = 18.5 \%$   
 Fließgrenze  $w_L = 29.1 \%$   
 Ausrollgrenze  $w_P = 17.0 \%$   
 Plastizitätszahl  $I_P = 12.1 \%$   
 Konsistenzzahl  $I_C = 0.88$

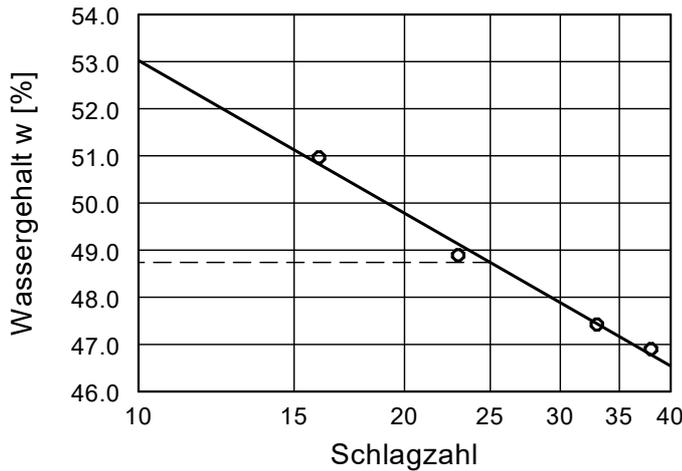
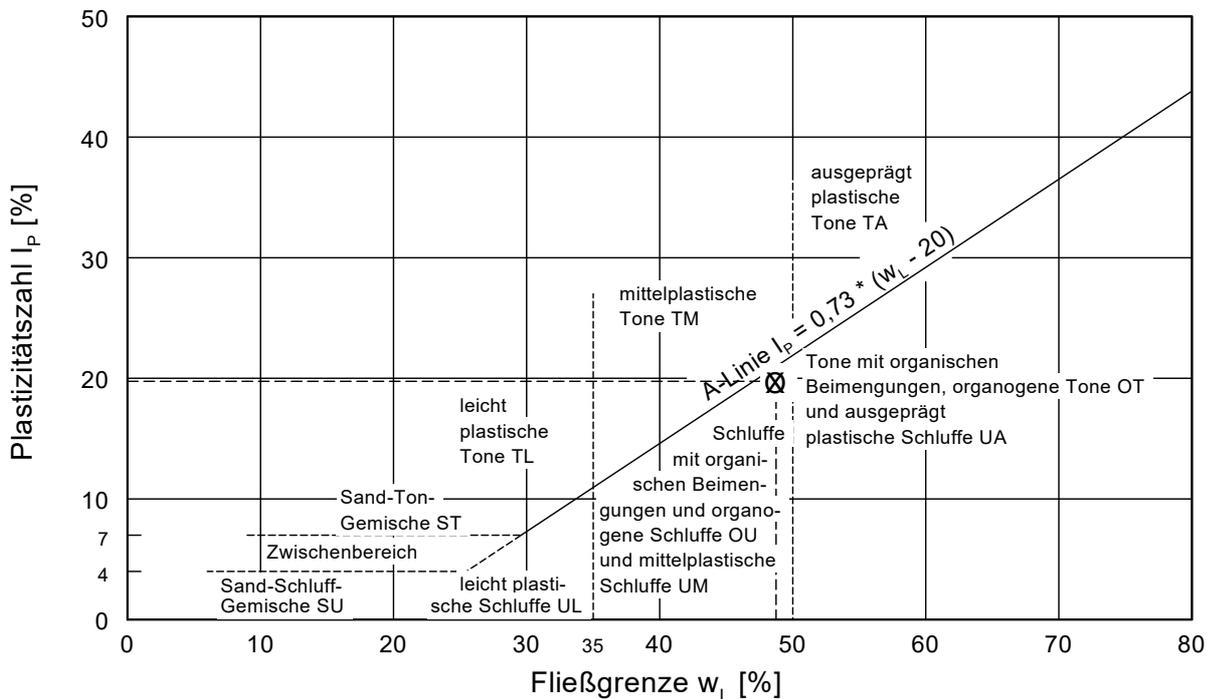
Wassergehalt  $w = 21.2 \%$   
 Fließgrenze  $w_L = 48.7 \%$   
 Ausrollgrenze  $w_P = 29.0 \%$   
 Plastizitätszahl  $I_P = 19.7 \%$   
 Konsistenzzahl  $I_C = 1.39$
